GA357.09/RU/07/2022

Рекомендации по монтажу/демонтажу

<p>AUDI : A3 серия 1 (AU34)</p> <p>SEAT : Cordoba III, Ibiza II, Leon I, Toledo серия 2</p> <p>SKODA : Octavia I, Octavia I FL</p> <p>VOLKSWAGEN : Bora, Caddy II, Golf IV, New Beetle (I и I FL), Polo VI</p>	<p>ДВИГАТЕЛИ 1.9 Tdi</p>	<p>Каталожный номер производителя 038903315C</p>
--	-------------------------------------	--

НАТЯЖИТЕЛЯ GA357.09

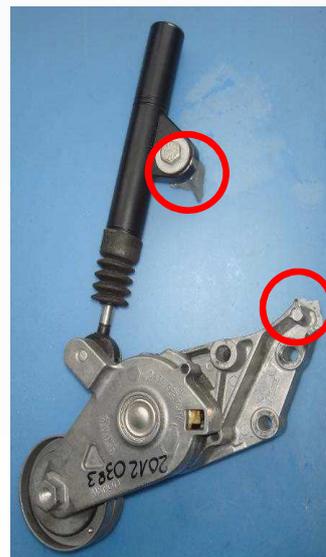
ПОВРЕЖДЕНИЕ АЛЮМИНИЕВОЙ ОПОРЫ

Износ шкива генератора с обгонной муфтой свободного хода. Если шкив генератора с муфтой свободного хода больше не является обгонным (т.е. клинит), то в результате возникает сильное ациклическое движение ремня. Все это приводит к чрезмерной вибрации ремня. GA357.09 не предназначен для поглощения сильных механических ударных воздействий со стороны ремня, поэтому алюминиевая опора может сломаться после определенного периода эксплуатации. Так же это может привести к разрушению подшипника в ролике.

Или же заклиненный (не обгонный) шкив установлен вместо обгонного шкива генератора с муфтой свободного хода.

- Лучше всего заменять обгонный шкив генератора с муфтой свободного хода одновременно с ремнем, чтобы избежать преждевременного выхода из строя (поломка обгонного шкива генератора с муфтой свободного хода приводит к другим проблемам в работе двигателя). Для определения каталожного номера для вашего приложения, см. каталог NTN Europe "Вспомогательное оборудование".
- Используйте соответствующее оборудование, чтобы ослабить и снять шкив на генераторе и обеспечить правильную работу системы.
- Проверьте состояние вашего шкива, так как неисправность шкива может привести так же к поломке подшипника в ролике.

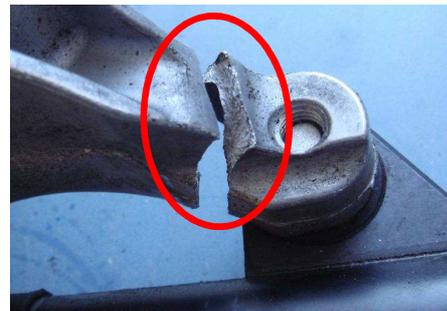
Проблема прокладки ремня.

Ремень был установлен или перескочил из канавок различных шкивов, в результате чего произошло смещение. Таким образом нарушается правильное положение ремня. Это явление вызывает так же сильные ациклические движения в ремне.
