DPF350.01

Doporučení k montáži a demontáži

BMW:	Řada 1 (E87), řada 3 (E46/E90/E91/E92/E93), řada 5 (E60/E61), řada 5 LCI (E60/E61), X3 (E83), X3 LCI (E83)	MOTORY 2.0 D, 2.0TD	reference z prvovýroby 11 23 7 805 696, 11 23 7 801 977
-------------	--	----------------------------------	--

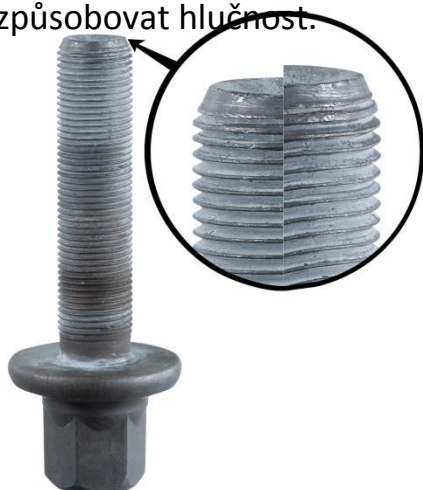
Nesprávně utažený upevňovací šroub

Upevňovací šroub řemenice klikového hřídele musí být správně utažen ve čtyřech krocích: **100 Nm + 60° + 60° + 30°**. Nesprávně utažený upevňovací šroub řemenice klikového hřídele umožňuje vibrace, a v některých případech může i způsobovat hlučnost.

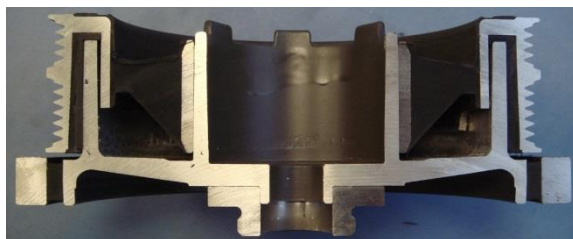
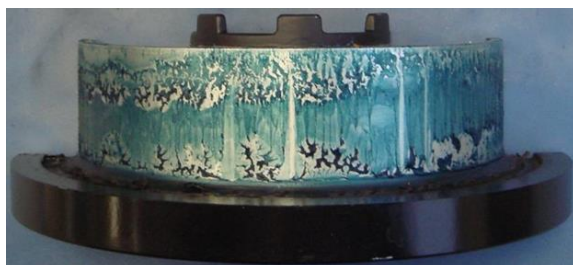
Stopy po drobení materiálu na přední styčné ploše řemenice jsou známkou nesprávně utaženého upevňovacího šroubu.
