GA357.24

Рекомендации по снятию и установке

ИДЕНТИФИКАЦИЯ НАТЯЖИТЕЛЯ ПРИВОДА ДОПОБОРУДОВАНИЯ GA357.24

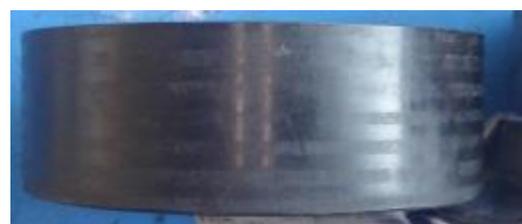
Износ поверхности ролика:

При перекосе ремня или недостаточном натяжении, пластиковая часть ролика начинает интенсивно изнашиваться. На это указывают следы на поверхности ролика, в некоторых случаях изнашивается также и край ролика. Износ поверхности ролика может привести к соскальзыванию ремня.

Следы на поверхности ролика

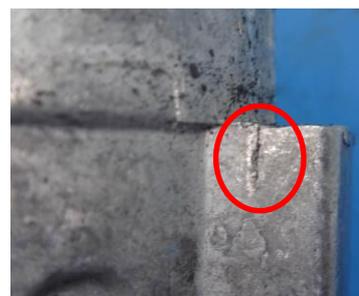
Поврежденный или изношенный механизм натяжения

Если шкив генератора заклинен, то ремень совершает сильные рывки, которые выводят из строя натяжитель GA357.04. Изношенный натяжитель не может сглаживать рывки ремня и оставляет следы на отбойниках. Когда все детали привода в исправном состоянии, то лапка натяжителя никогда не касается отбойников.

Следы на отбойнике

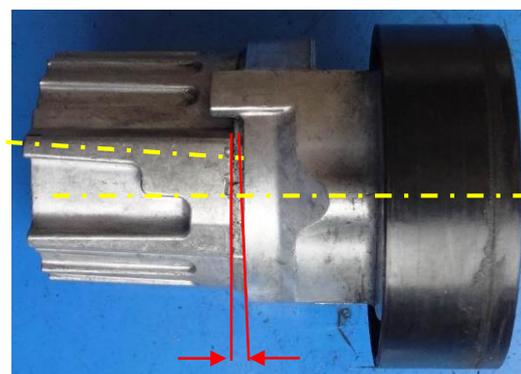
Изношенная центральная ось

Перекося ремня приводит к износу центральной оси, что в свою очередь приводит к перекосу натяжителя и усиливает перекося ремня.

Перекося натяжителя из-за изношенной центральной оси
