GA357.09

Montage/demontagerichtlijnen

IDENTIFICATIE VAN SPANROL GA357.09

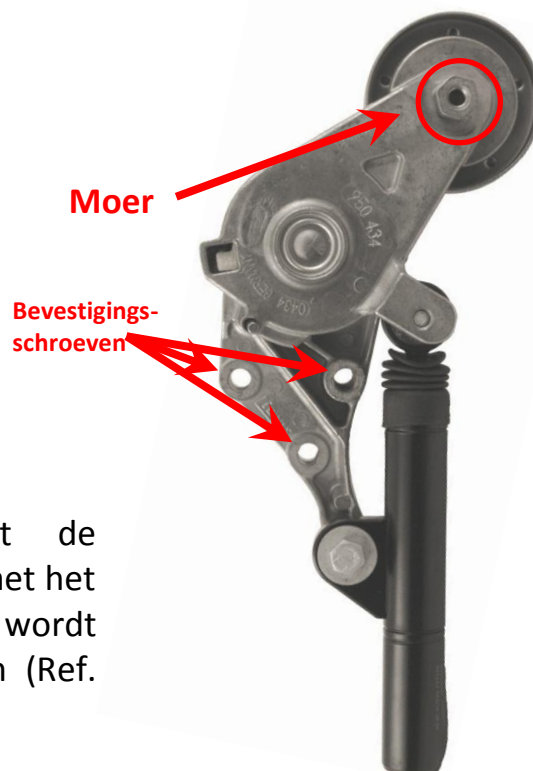
Adviezen voor het plaatsen van de spanrol

- 1) Ontspan de riem:** zet een passende sleutel op de moer aan de achterkant van de spanrol GA357.09. Verwijder de riem vervolgens van het systeem. Verwijder de drie schroeven en neem de spanrollen af.
- 2) Plaats de nieuwe spanrol:** zorg dat de bevestigingsschroeven worden vastgedraaid met het aanhaalkoppel dat door de voertuigfabrikant wordt opgegeven. Monteer altijd een nieuwe riem (Ref. NTN-SNR [CA6PK903](#)).

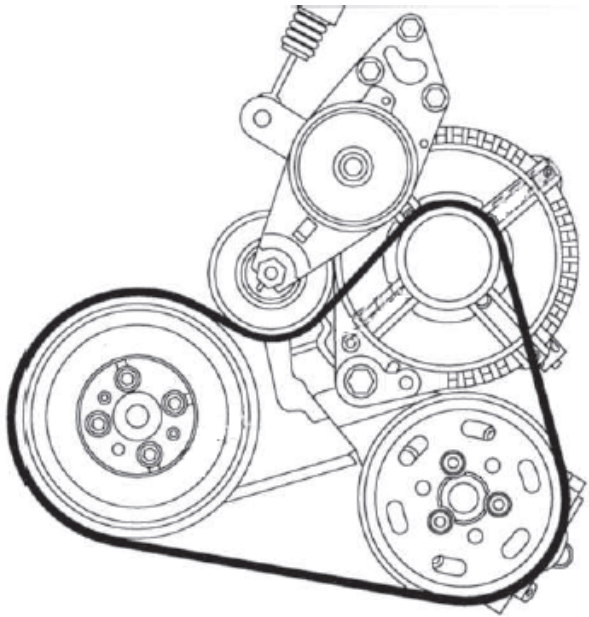
**Traject van de multi-V-riem
(voertuig zonder airconditioning)**

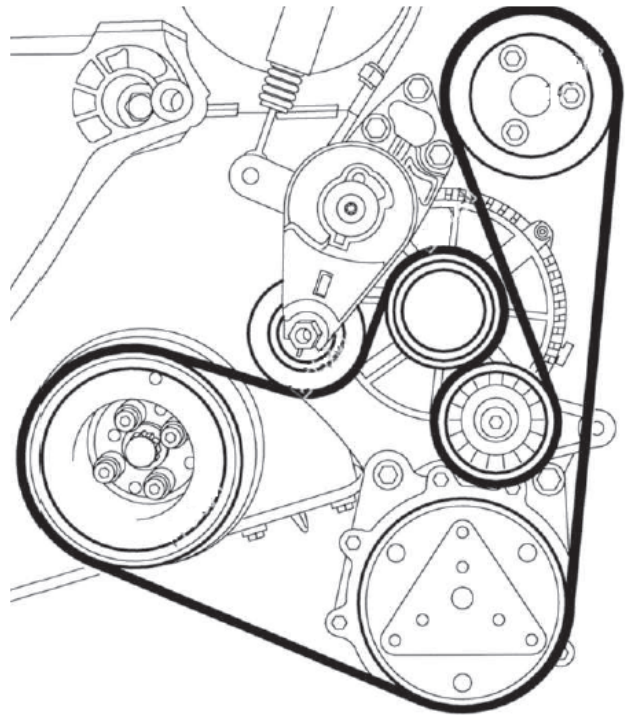
**Traject van de multi-V-riem
(voertuig met airconditioning)**

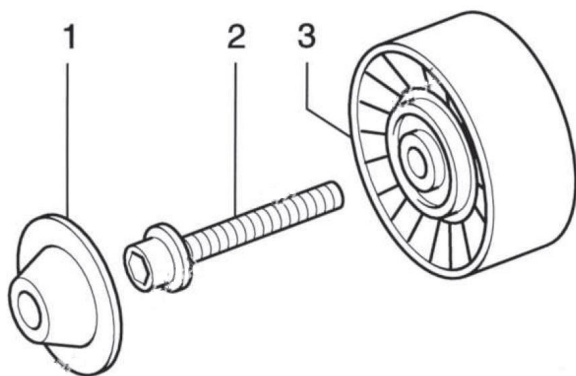
**Monteren van de geleiderol
(Ref. NTN-SNR GA357.06)
(alleen bij auto's met
airconditioning)**

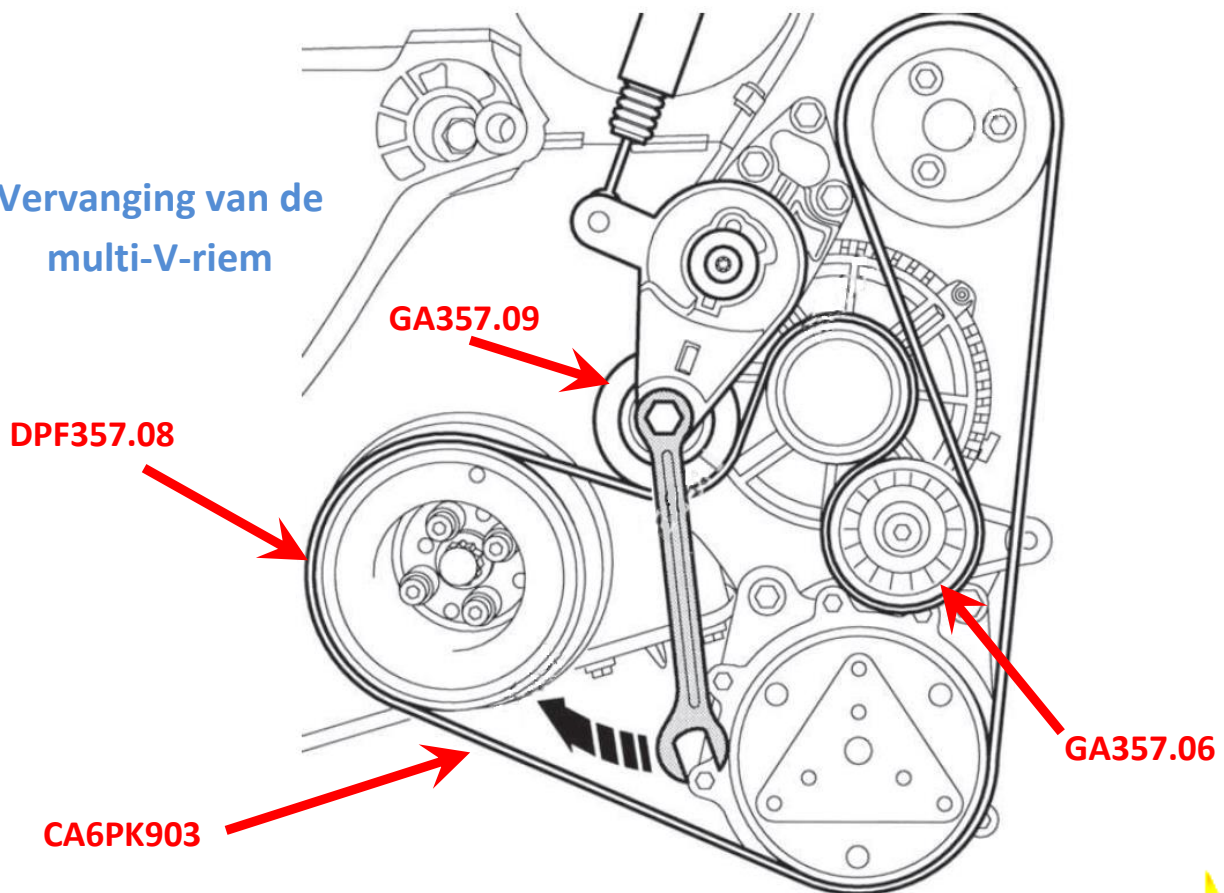
Vervanging van de multi-V-riem

- 1) Verwijder de onderste motorafschermplaat**
- 2) Verwijder die onderdelen die nodig zijn om toegang tot de spanrol te krijgen**
- 3) Verdraai de spanrol**
met een sleutel in de richting van de klok
- 4) Verwijder de multi-V-riem**

in omgekeerde volgorde van demontage
