### Montage-/demontage-instructies

<b>AUDI:</b>	A4 (serie 2, 2 FL, cabriolet), A6 (serie 2, 2FL, allroad), A8	<b>MOTOREN</b>	<b>OE-referentie</b>
<b>SKODA:</b>	Superb	2.5TDi	[059109119B + 059109243J + 059109243L + 059109244B + 059109479B + 059109487C + 0591130113A]
<b>VOLKSWAGEN:</b>	Passat

### SCHEMA DISTRIBUTIERIEMSET KD457.48

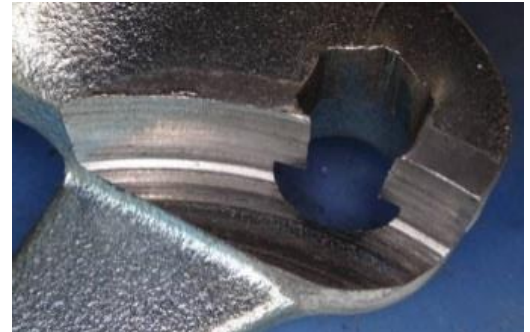
### Onjuiste installatie van GT357.31

Deze rol vereist een specifieke montageprocedure. De bevestigingsbout moet zich compleet tegen de borgschijf bevinden, als hij is aangedraaid met het voorgeschreven aandraaimoment. Als de bout niet correct aangedraaid of gepositioneerd is, breekt hij, waardoor GT357.31 tegen GT357.53 wrijft en schade veroorzaakt.

Krassen door contact met de rol

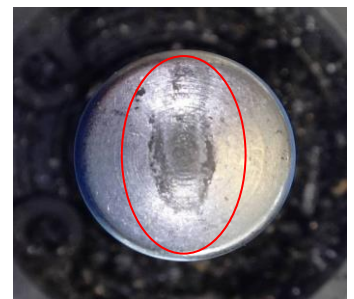
### Onjuiste spanning van GT357.31

- Een gebrekkige uitlijning tussen het gat in de as van de spanrol en in de rol zelf wijst op een probleem met de spanning.

Contactsporen

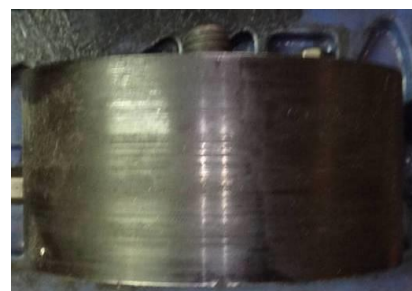
### Oververhitting van GE357.30

De specificaties voor de montage van de spanrol (zie p. 5 en 6) moeten strikt in acht worden genomen. Niet-naleving leidt tot een onjuiste uitlijning, afbreken van riemtanden en zelfs oververhitting door wrijving.

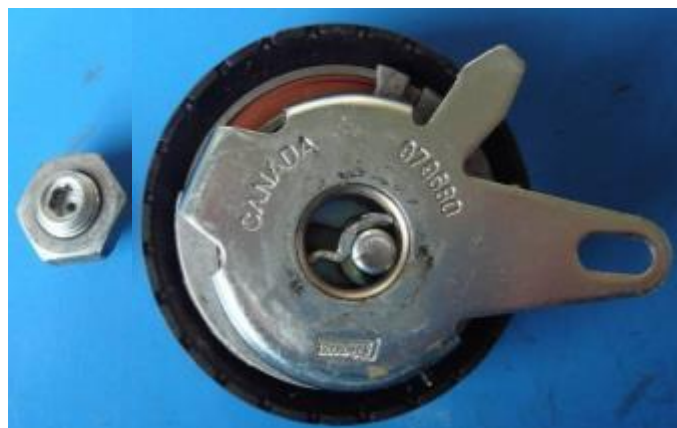
### Onjuiste installatie van GT357.28

Gereedschap OE (3078) wordt gebruikt om de bevestigingsbout op GT357.28 aan te draaien. Een inbussleutel wordt in het gereedschap gestoken voor het afstellen van de excentrische nok die de spanning voor de rol bepaalt (zie p. 7). Een onjuiste montage kan leiden tot het afbreken van de as van de rol of een onjuiste riemspanning.

Rol GT357.28 met gebroken as

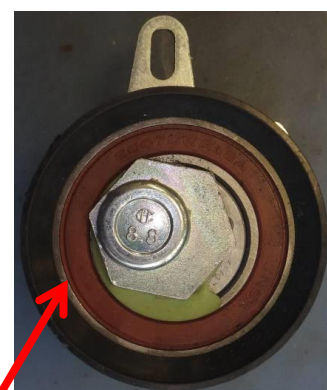
### Onjuist aangedraaide GT357.28

Als de bevestigingsbout niet correct is aangedraaid met het juiste aandraaimoment of de juiste gereedschappen of als de borgschijf weggelaten of niet juist gemonteerd is, beweegt de onderste aanslagmarkering te veel heen en weer, waardoor hij de beide aanslagen raakt en beschadigt. Als de spanrol correct is ingesteld, raakt de onderste markering de aanslagen nooit.

De zeskantige moer onder GT357.28 speelt geen rol in de werking van de rol. Draai ze nooit aan of maak ze nooit los.

Alle bevestigingsbouten moeten met een moment en vervolgens over een hoek worden aangedraaid of men dient een schroefborgmiddel aan te brengen bij het vervangen van de onderdelen.

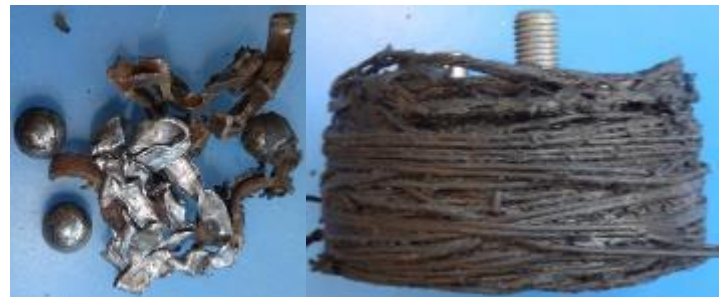
### Vastlopen van een onderdeel

Een vastgelopen onderdeel leidt tot oververhitting door wrijving van de riem over het vastgelopen onderdeel. Hierdoor raken andere onderdelen oververhit en vernield (lagervet, rollen, behuizing).

Gevolgen van een slippende riem

De meest voorkomende oorzaak van dit defect is het vastlopen van de waterpomp. Het is raadzaam om de pomp te vervangen bij het vervangen van de distributieriem.

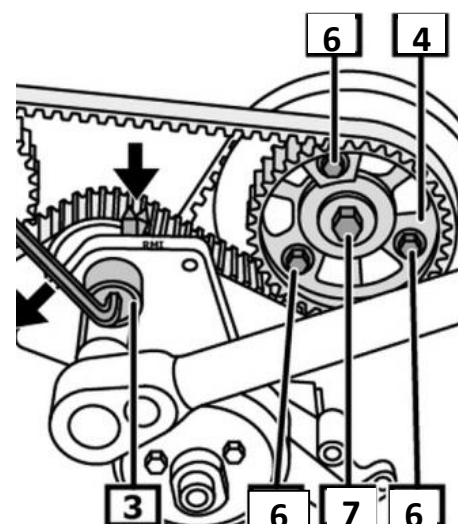
## Krukas

- 10) Draai GT357.28 (no.3) MET DE WIJZERS VAN DE KLOK MEE met behulp van een sleutel en gereedschap OE (3078)
- 11) Verwijder de injectiepompriem (87 tanden)
- 12) Verwijder de distributieriembescherming
- 13) Schroef de 3 bouten (nr. 6) op het nokkenaswiel (nr. 4) en de middelste bout (nr. 7) los
