KF155.70U

Montage-/demontage-instructies

NISSAN:	Primastar, Primastar FL,
OPEL:	Vivaro, Vivaro FL
RENAULT:	Trafic II, Trafic II FL
VAUXHALL:	Vivaro, Vivaro FL

IDENTIFICATIE VAN DE REMSCHIJFSET MET GEÏNTEGREERD WIELLAGER

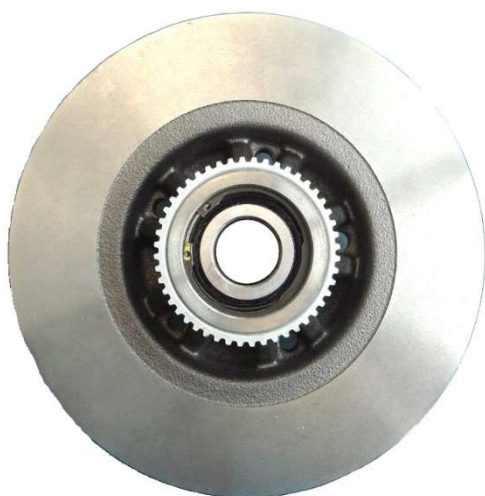
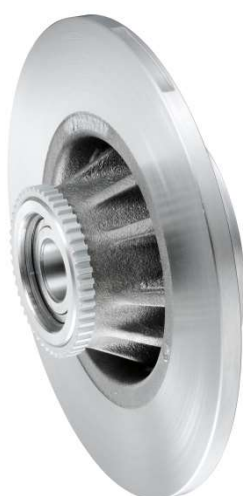
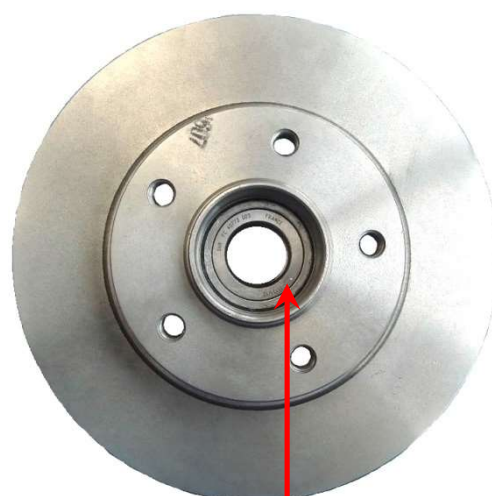
NTN-SNR KF155.70U

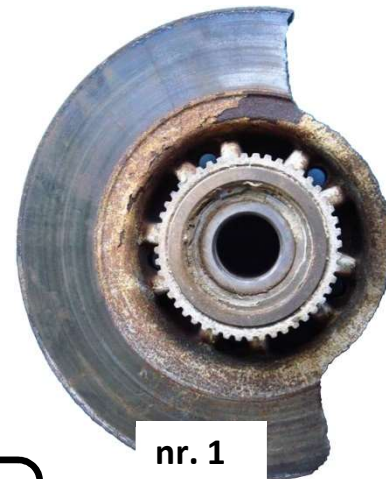
Defect van het remsysteem

Dit gebeurt wanneer de remklauwen vastlopen of het handremsysteem geblokkeerd raakt. De remvoering heeft in dit geval doorgaand contact met de schijf, waardoor deze een sterke temperatuurstijging ondergaat. Er is een groot risico dat de remschijf uiteindelijk breekt (**nr. 1**).

Het voertuig mag niet worden gebruikt totdat het remsysteem gerepareerd is.

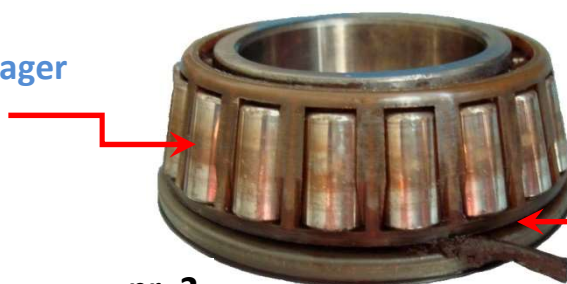
nr. 2

Door een onjuiste installatie van de schijfnaaf bij de montage op de astomp kan de schijfnaaf schuin komen te zitten. Dat veroorzaakt schade aan de binnenringen van het lager en belemmert een correctie van de zitting, waardoor de remschijf met geïntegreerd lager voortijdig defect raakt.

Een onjuiste installatie van de binnenring, die dan loskomt van de loopbaansleuf, doet het lager opengaan. Het open lager veroorzaakt vervolgens ernstige schade aan de afdichting, waardoor verontreiniging zoals water in het lager kan terechtkomen (**nr. 2**). Het lager gaat dan roesten, produceert ongewone geluiden en krijgt een aanzienlijk kortere levensduur (**nr. 2**).

Corrosie op het lager

Beschadigde afdichting die is losgekomen van de loopbaansleuf

Deze schade kan alleen worden hersteld door het lager en de schijf als één geheel te vervangen. KF155.70U.
