## GA357.24

### EMPFEHLUNGEN ZUM EIN- UND AUSBAU

### IDENTIFIKATION DER SPANNROLLE GA357.24

### FÜR DEN RIEMEN DES NEBENTRIEBS

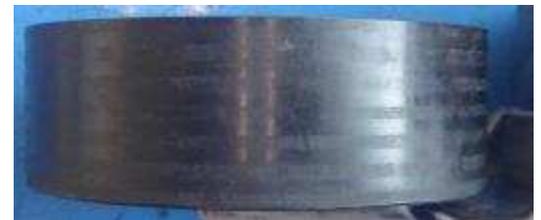
Aussehen der Rolle

Abnutzung des Außendurchmessers der Rolle

Ablenken des Riemens aus den Rillen der verschiedenen Rollen: der Riemen hat sich verschoben und ist gewandert. Die Ummantelung der Rolle aus Polyamid des Umschlingungsdurchmesser ist mit den Profils Spuren versehen/markiert.

- Es ist empfehlenswert die Freilaufriemenscheibe der Lichtmaschine mit dem Riemen auszutauschen, um ein vorzeitiges Ausfall zu vermeiden (der Ausfall der Freilaufriemenscheibe der Lichtmaschine führt zu einem Motorausfall).  
Um die richtige Referenz für Ihre Anwendung zu finden, lesen Sie bitte den Katalog "Nebetrieb" von NTN-SNR.
- Verwenden Sie die geeigneten Werkzeuge um die Freilaufriemenscheibe der Lichtmaschine ein- und auszubauen und sicherstellen, dass das System gut halten wird.
- Prüfen Sie den Zustand der Freilaufriemenscheibe der Lichtmaschine, da ein Ausfall den Bruch des Lagers der Rolle hervorrufen kann.

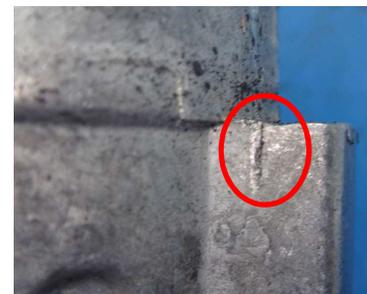
Aussehen des Anschlags

Markierungen an den Anschlägen zeigen uns, dass der Spannarm gegen den Anschlägen hin und her geprallt ist. Wenn der Spanner richtig funktioniert, arbeitet der Spannarm zwischen den beiden Anschlägen, berührt sie aber nie.

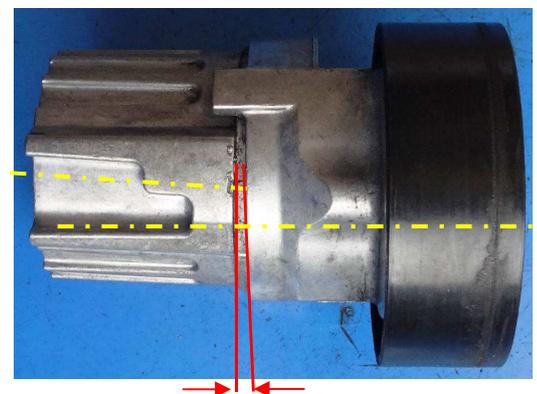
### Verschlossene Mittelachse

Eine verschlossene Achse, die durch eine Riemenfehlausrichtung verursacht wird, bedeutet, dass sich die Spannrolle in der Mitte biegt und eine weitere Riemenfehlausrichtung verursacht.

- Der Ausfall der GA357.24 ist die Konsequenz eines nicht normalen Betriebes der Freilaufriemenscheibe der Lichtmaschine, welche defekt ist und welche nicht gemeinsam mit der Spannrolle ausgetauscht wurde.
- Der Ausfall der Antriebseinheit des Nebetriebs führt zu einer Immobilisierung des Fahrzeugs.

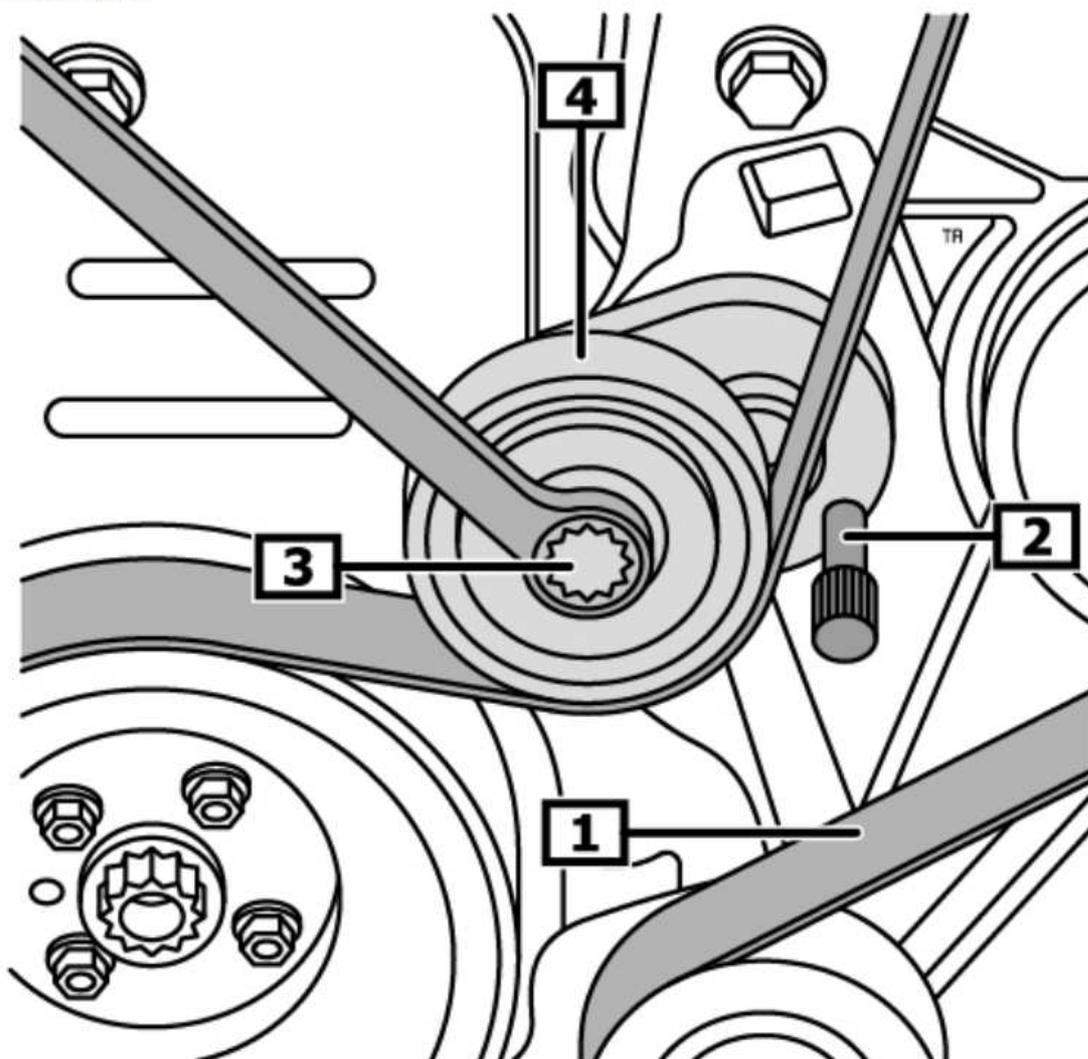
Illustration 2

1 Riemen des Nebentriebs

2 Sicherungsstift

3 Schraube - Spannrolle

4 Spannrolle

- 1- Die Unterfahrschutzvorrichtung ausbauen.
- 2- Sicherungstift wieder einsetzen: Mit dem entsprechenden Werkzeug die Spannrolle im Uhrzeigersinn anziehen und den Sicherungstift wieder einsetzen.
- 3- Riemen des Nebetriebs ausbauen.
- 4- Die Spannrolle ausbauen, indem die Zentralschraube, welche sich auf der Rückseite befindet, entfernt wurde.

- 1- Die Rolle in ihrem Gehäuse einsetzen und mit der Zentralschraube auf der Rückseite fixieren.
- 2- Den Riemen auf die entsprechenden Stellglieder einsetzen. Immer einen neuen Riemen verwenden (CA6PK1072).
- 3- Mit dem Schraubenschlüssel die Rolle im Uhrzeigersinn anziehen.
- 4- Entfernen Sie den Sicherungsstift und lassen Sie den Schraubenschlüssel mit der Rolle vorsichtig und die Ursprungsposition zurückkehren.
