CVJ – NL/03 – 04/2019

ASHOEZEN Mogelijke schadeoorzaken

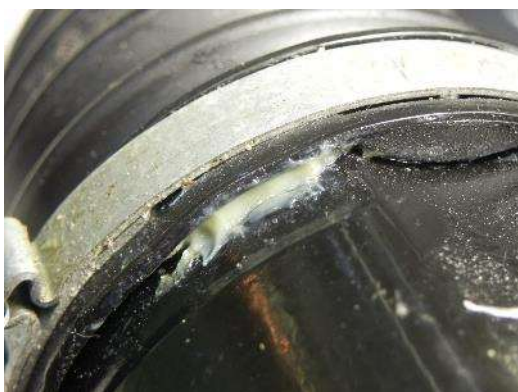
Beschadigingen

- ✚ Vetlekkage
- ✚ Vet onder de hoesklem

1- Hoesklem niet goed
aangehaald

2- Verkeerde plaatsing van de
ashoes of de hoesklem

3- Snee/scheur in de ashoes

Volg de montageprocedures van de fabrikant en houd u aan de door de fabrikant opgegeven aanhaalmomenten. Gebruik altijd de juiste montagegereedschappen.

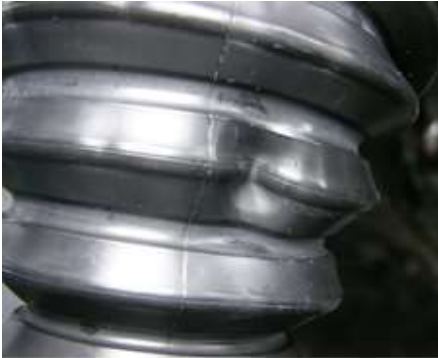
Ashoes ingedeukt

Oorzaken:

- 1- Verkeerde hantering
(koppeling te sterk geknikt)
- 2- Uitwendige aantasting
- 3- Sterke druk op de ashoes
