KD457.26

Voorschriften voor montage/demontage

IDENTIFICATIE VAN DISTRIBUTIESET KD457.26

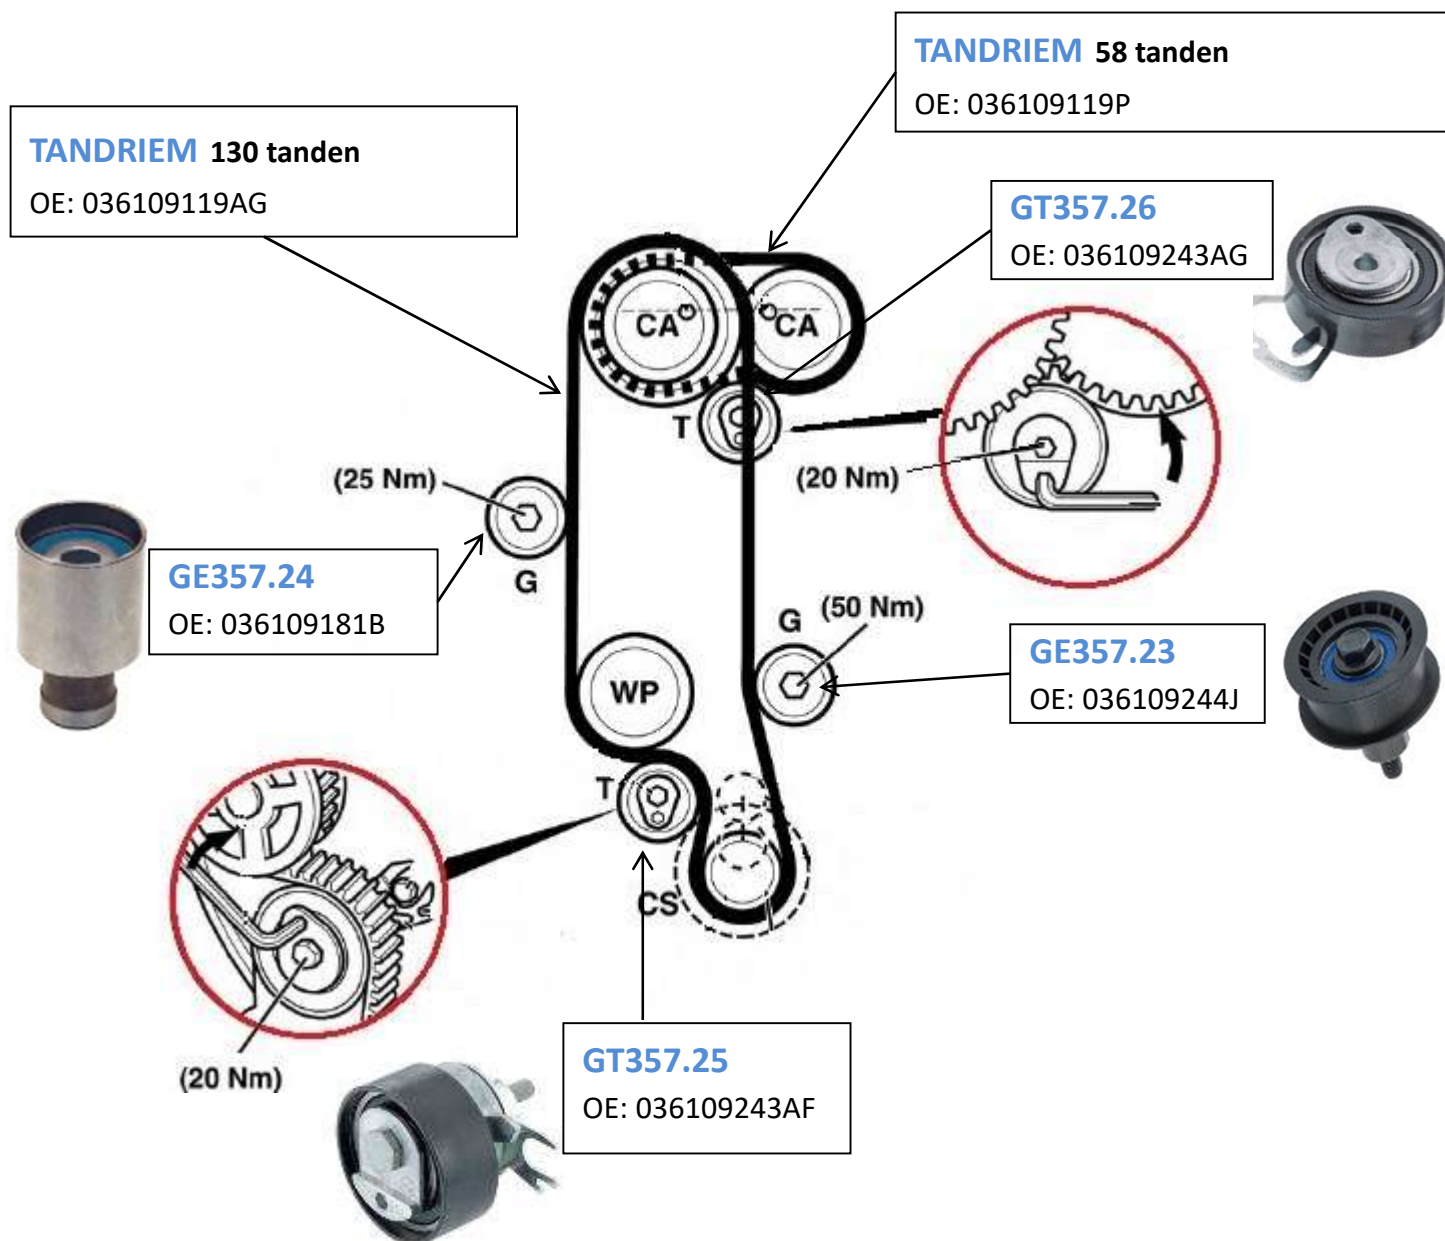
SPECIFICATIE VAN KD457.26

Voor een juiste inbouw van deze distributieriemset is **speciaal gereedschap nodig** (zie blz. 3). Beide riemen in deze set hebben een Teflon®-coating. Die Teflon®-coating verlengt de levensduur van de riem.

Distributieset KD457.26 bevat 2 verschillende spanrollen: GT357.25 (voor riem met **130 tanden**) wordt **rechtsom** vastgezet; GT357.26 (voor riem met **58 tanden**) wordt **linksom** vastgezet.

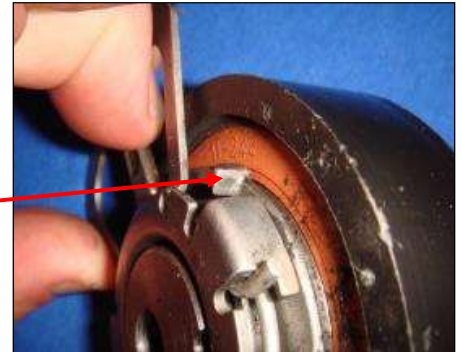
Spanrollen als GT357.26 kunnen in de verkeerde richting worden gespannen. Als de rol in de verkeerde richting is gespannen, wordt niet de juiste spankracht op de riem uitgeoefend en kan de spanrol tegen de aanslag stoten. Daardoor gaat de riem schokkerig bewegen waardoor de tanden van de riem beschadigd raken en de riem gaat slippen.

Slijtage van de onderste aanslag op GT357.26

TIP: Let altijd op de stelrichting. Die is met een pijl op de spanrol aangegeven.

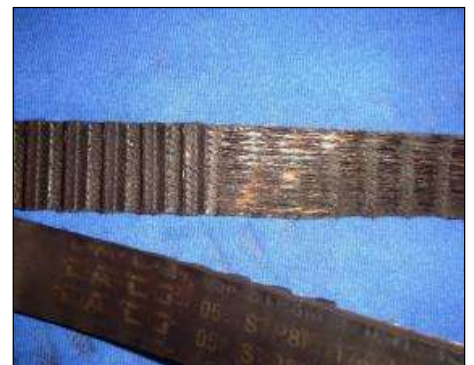
Te lage riemspanning

Volg altijd de montage-instructies van de fabrikant (zie blz. 4 + 5). Controleer de stelrichting van de spanrol. Indien dit wordt nagelaten, kunnen de tanden van de riem beschadigd raken. Een beschadigde of slippende riem kan ernstige motorschade veroorzaken.

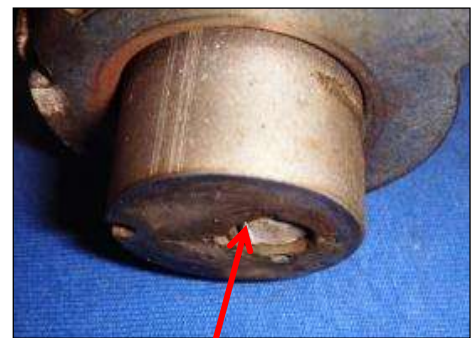
Afgebroken montagebout

Een niet goed aangehaalde bevestigingsbout van de spanrol of poelie kan gaan trillen. Onder invloed van de radiaalkrachten die daardoor ontstaan, breekt de bout af. Door het verlies aan spanning gaat de riem vervolgens slippen, wat meestal ernstige motorschade veroorzaakt.

Afgebroken
bout

Dit soort storingen veroorzaakt meestal ernstige motorschade.

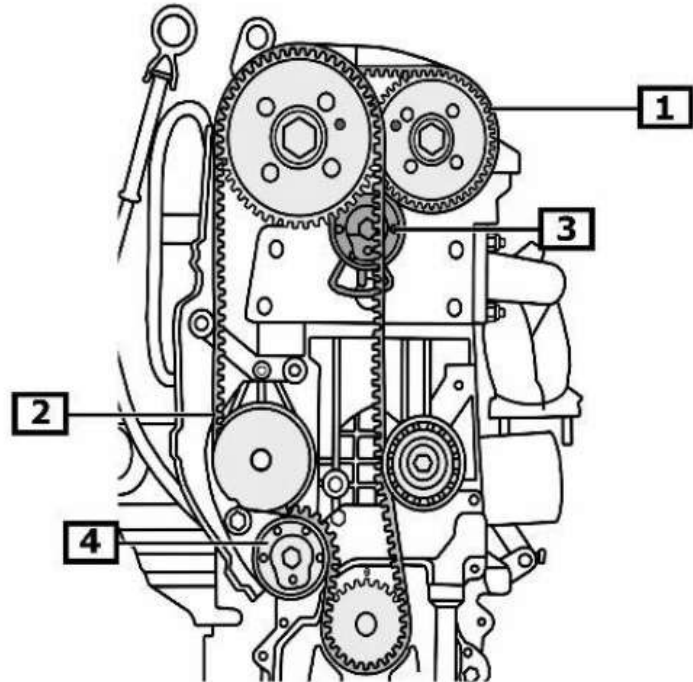
Draai de bevestigingsbout van spanrol GT357.25 los.
Draai de spanrol met een inbussleutel linksom (in tegengestelde richting van de pijl).
Bouw de tandriem (130) en vervolgens de spanrol uit en demonteer daarna beide meelooprollen GE357.24 en GE357.23.

Draai de bevestigingsbout van spanrol GT357.26 los en draai de spanrol vervolgens rechtsom (in de richting van de pijl) om de riem te ontspannen.
Verwijder de tandriem (58 tanden) en vervolgens de spanrol.

1 Secundaire tandriem 2 Tandriem
3 Secundaire riem 4 Hoofdriem

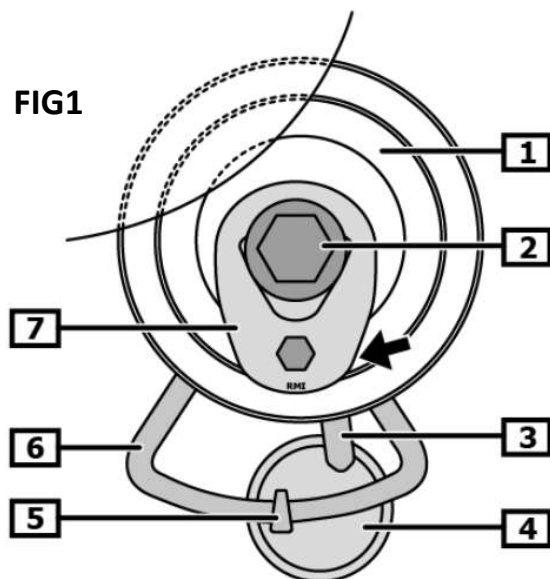
Zet spanrol GT357.26 met de hand losjes vast op het motorblok en controleer de montagepositie. Let daarbij op de stand van de wijzer (3). Fig. 1 toont de juiste montagepositie van de spanrol. De riem kan nu worden geplaatst.

| 1 Spanrol | 2 Bout van spanrol |
| 3 Wijzer/markering | 4 Boorgat |
| 5 Nok | 6 Basisplaat |
| 7 Excentriek | |

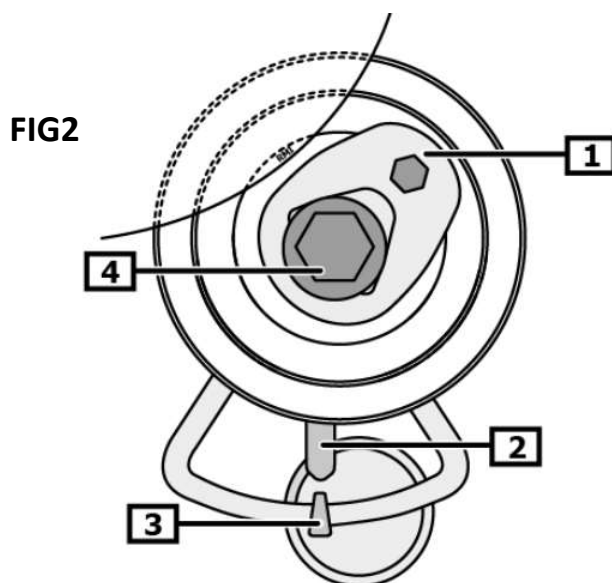
Draai nadat de riem geplaatst is de stelplaat van de spanrol linksom met een inbussleutel, tot de wijzer (2) perfect is uitgelijnd met de nok (3), zoals in fig. 2. Zodra de merkpunten tegenover elkaar liggen, moet de centrale bevestigingsbout zo ver worden aangehaald dat de spanrol in de juiste stand blijft staan. Opmerking: vervolgens moet de bevestigingsbout met het door de fabrikant opgegeven aanhaalmoment van 20 Nm worden vastgezet.

| 1 Excentriek van spanrol | 2 Wijzer/markering |
| 3 Nok | 4 Bout van spanrol |

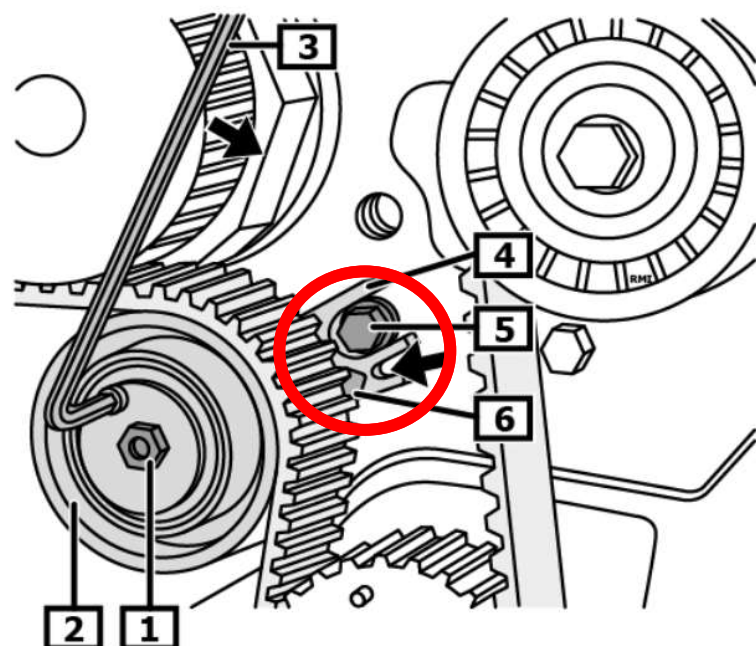
FIG3

Plaats spanrol GT357.25 in de juiste positie, waarbij de uitsparing (4) aan de achterkant van de spanrol over de bout (5) valt, zie **fig. 3**. Zet de centrale bevestigingsbout (1) handvast.

Draai de stelbout in de spanrol met een inbusleutel (3) linksom tot de wijzer (6) aan de achterkant van de spanrol perfect uitgelijnd is met de uitsparing in de basisplaat van de spanrol.

| 1 Centrale bout van spanrol | 2 Spanrol |
| 3 Inbusleutel | 4 Uitsparing in basisplaat |
| 5 Bout | 6 Wijzer/markering |

Houd de stelbout in de juiste positie en draai de bevestigingsbout vast met het door de fabrikant voorgeschreven aanhaalmoment van 20 Nm.
