OLASI AMORTİSÖR RULMANI VE TAKOZU ARIZALARI

SÜSPANSİYON
ÜRÜN GRUBU

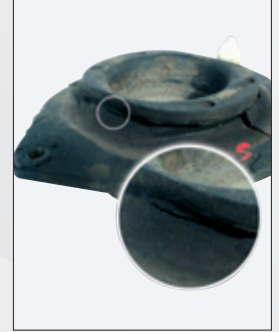
5 MALZEME HASARI

SÜRÜŞ ESNASINDAKİ GÖZLEMLER

- Azalan sürüş konforu

NEDENLERİ

- Normal olmayan hava koşulları (çok düşük veya çok yüksek sıcaklıklar)
- Kimyasal kirlenme (fren hidroliği, yağ vb.)

ETKİLERİ

- Malzeme hasarı nedeniyle kısalan ürün ömrü

ÖNERİLER

- Arızanın nedenini tespit edin ve hasarlı amortisör takozlarını değiştirin
