Brand of NTN corporation

MOŻLIWE USTERKI PRZEGUBÓW HOMOKINETYCZNYCH

CVJ

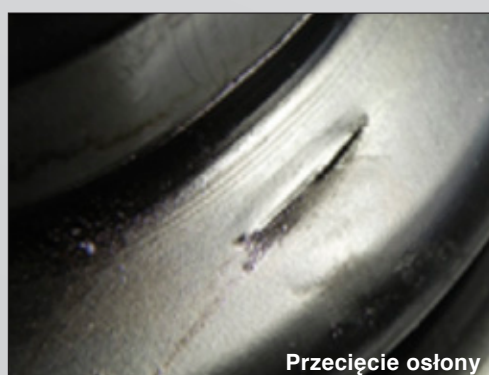
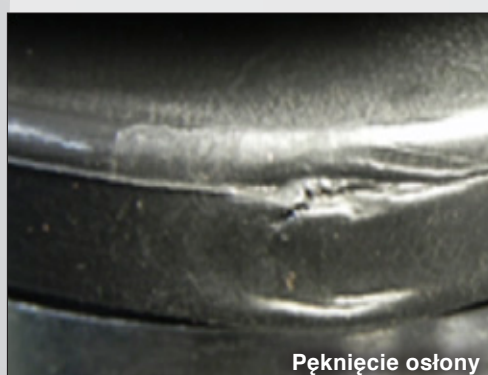
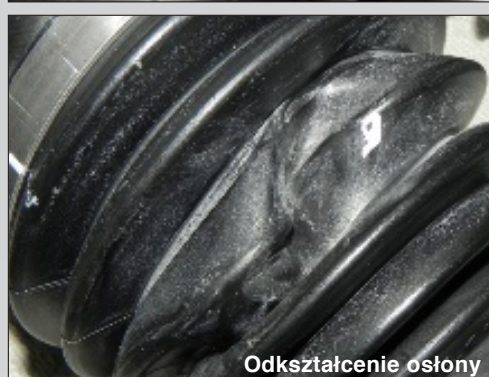
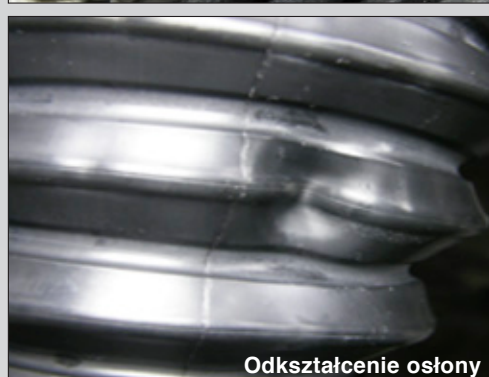
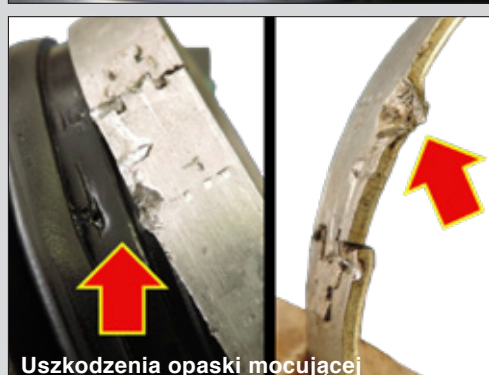
■ USZKODZONA OSŁONA

- Hałas - tarcie faldów
- Wyciek smaru

- Uszkodzenie osłony
- Pęknięcie osłony
- Ścieranie się osłony
- Odkształcenie osłony
- Uszkodzenie opaski mocującej
- Obracanie się opaski mocującej

- Zewnętrzne uszkodzenie osłony
- Wewnętrzne uszkodzenie na skutek zużycia produktu - pęknięcie jednej z części wewnętrznych przegubu (koszyk, kule stalowe, zużycie materiału na skutek tarcia - opitki)
- Pełne wychylenie kół / zbyt duże tarcie
- Ekstremalne warunki podczas użytkowania nieodpowiadające zaleceniom producenta (pełne wychylenie kół, prędkość lub wyjątkowo niskie / wysokie temperatury)
- Uszkodzenie opaski mocującej / niewłaściwe zaciśnięcie opaski mocującej

- Utrata podstawowej funkcji osłony:
- ▶ Nie utrzymuje prawidłowych parametrów smaru w przegubie
- ▶ Nie chroni przegubu przed czynnikami zewnętrznymi

- Wymiana osłony w przypadku uszkodzeń zewnętrznych i wewnętrznych, wypełnienie smarem
- Wymiana opaski mocującej i wypełnienie smarem
- Sprawdź zalecenia dotyczące momentów dokręcania

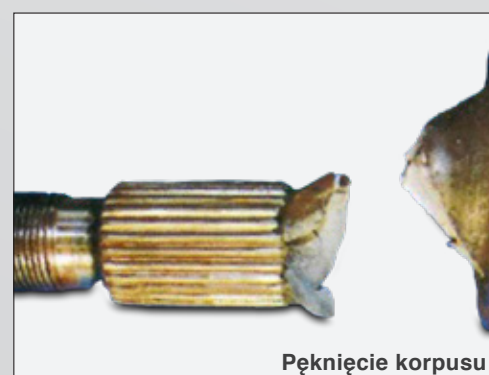
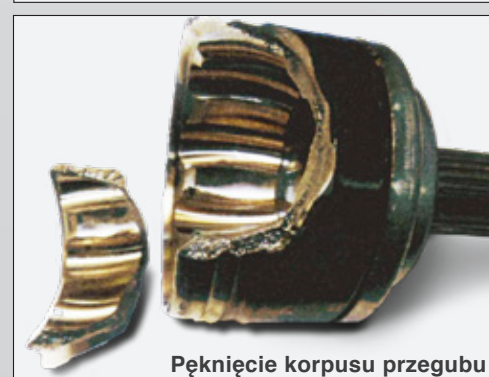
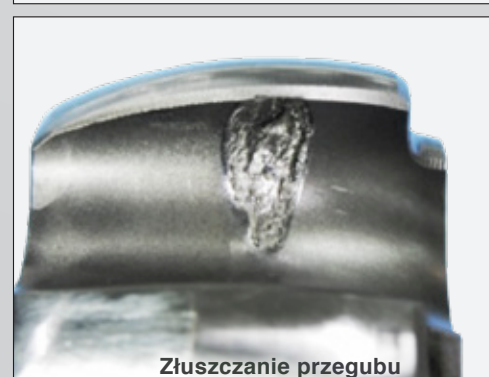
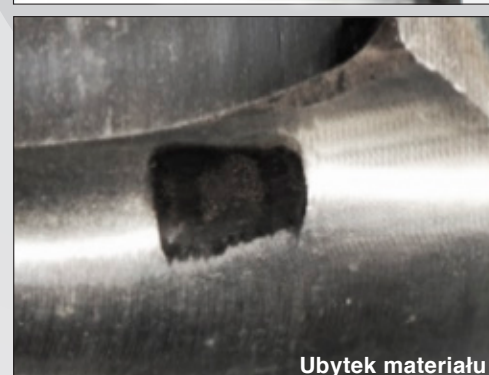
■ ZMNIJSZONA WYTRZYMAŁOŚĆ

- Hałas
- Drganie kierownicy
- Drgania karoserii i deski rozdzielczej

- Uszkodzenie przegubu oraz jego mocowania
- Uszkodzenie półosi

- Przeniesienie bardzo wysokich i / lub zmiennych wartości momentów obrotowych
- ▶ Szybsze zmęczenie i uszkodzenie materiału

- Korozja
- Niewłaściwa powierzchnia styku pomiędzy półosią a piastą
- Zbyt mocne napięcie korpusu

- Hałas i wibracje spowodowane niewłaściwą powierzchnią styku
- Uszkodzenie powierzchni styku - zluszczenie, zatarcie, ubytek materiału
- Pęknięcie korpusu
- Pęknięcie wewnętrznej bieżni przegubu
- Pęknięcie fragmentu półosi

- W przypadku uszkodzenia półosi, należy dokonać wymiany kompletnej półosi napędowej razem z nakrętką zabezpieczającą (nasze zestawy oznaczone symbolem DK)
- W przypadku uszkodzenia jednego z przegubów, należy dokonać wymiany kompletnego przegubu homokinetycznego (część metalową przegubu, osłonę, opaski mocujące, smar, pierścieni Segera...) i wypełnić przegub smarem

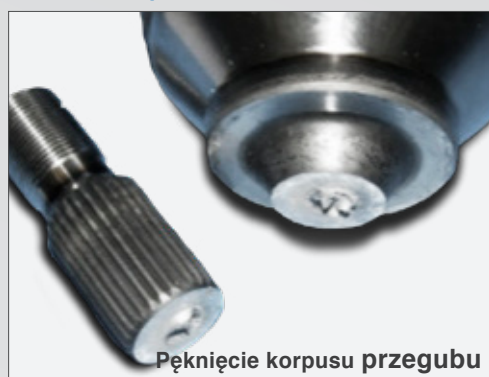
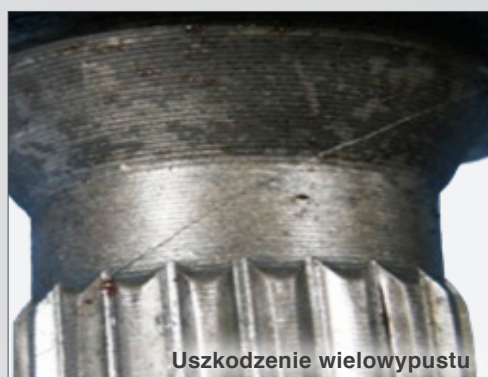
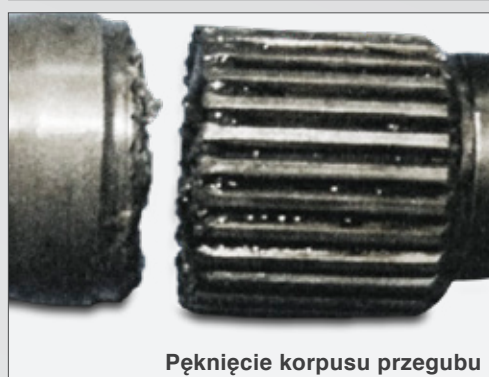
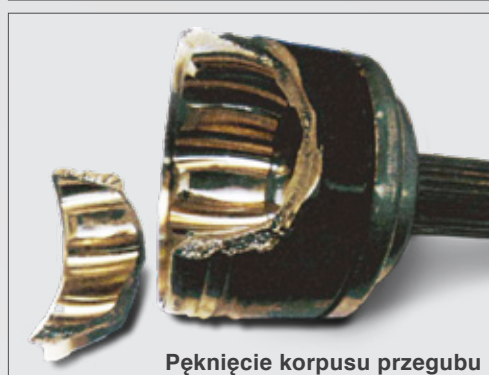
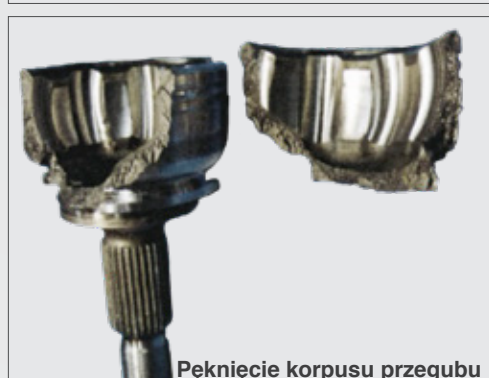
■ USZKODZENIA STATYCZNE / USZKODZENIA SPOWODOWANE ZMĘCZENIEM MATERIAŁU

- Mimo że zużycie elementów wewnętrznych będzie niezauważalne dla kierowcy, ostatecznie doprowadzi do ich uszkodzenia.
- Utrata podstawowej funkcji - całkowite unieruchomienie pojazdu
- Unieruchomienie pojazdu bez wcześniejszych niepokojących symptomów (brak sygnałów ostrzegawczych)

- Pęknięcie jednego z elementów (korpusu, drążka łączącego, wewnętrznej bieżni)

- Zastosowanie produktu niezgodne z zaleceniami producenta
- Nietypowy manewr (np. zapalanie na pych lub wjazd na krawężnik)

- Pęknięcie korpusu przegubu
- Pęknięcie elementu łączącego
- Pęknięcie jednego z elementów wewnętrznych przegubu
- Efekt: brak możliwości przeniesienia momentu obrotowego z mechanizmu różnicowego na koła

- W przypadku poważnego uszkodzenia półosi lub przegubu, należy dokonać wymiany kompletnej półosi napędowej razem z nakrętką zabezpieczającą (nasze zestawy oznaczone symbolem DK)
- W przypadku drobnego uszkodzenia przegubu, należy dokonać wymiany kompletnego przegubu homokinetycznego (pierścieni zewnętrzny, osłona, opaski mocujące, smar, pierścieni Segera...) i wypełnić przegub smarem

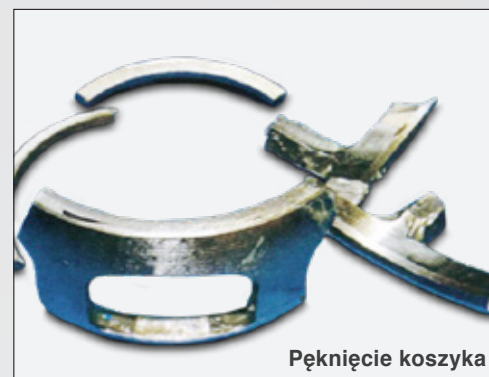
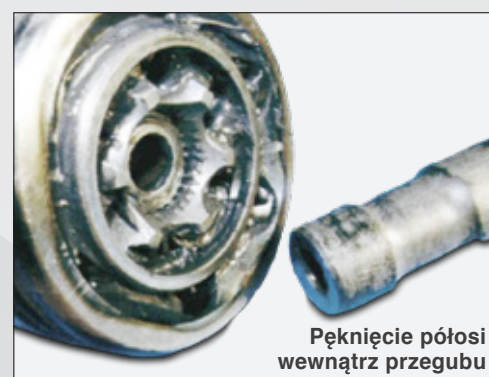
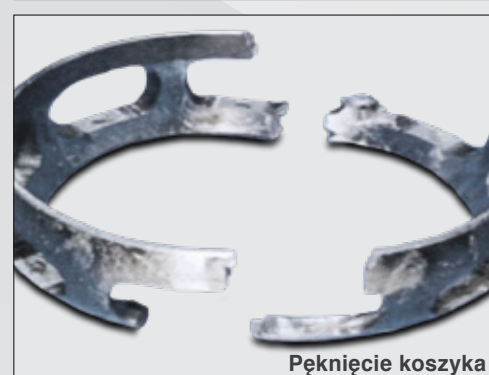
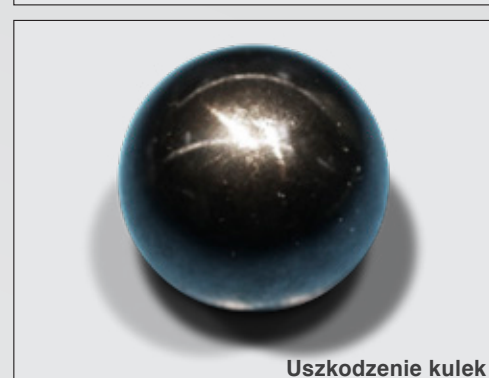
■ USZKODZENIE ELEMENTÓW WEWNĘTRZNYCH

- Hałas
- Drganie kierownicy
- Drgania karoserii i deski rozdzielczej

- Uszkodzenie elementów wewnątrz przegubu - bieżni wewnętrznej, koszyka, kul i / lub obudowy przegubu
- ▶ Przegub konwencjonalny: korpus zewnętrzny, bieżnia wewnętrzna, koszyk, kule stalowe, pierścieni Segera, elementy łączące
- ▶ Przegub z kompensacją wzdluzną: korpus zewnętrzny, krzyżak trójramienny, sprężyna, pierścieni Segera

- Przeniesienie bardzo wysokich i / lub zmiennych momentów obrotowych
- Wstrząsy pochodzące z zewnątrz

- Wpływ wewnętrznych elementów przegubu na jego działanie
- ▶ Ścieranie się materiału z powierzchni współpracujących
- ▶ Wewnętrzne uszkodzenie osłony lub metalowych części przegubu / obudowy przegubu
- ▶ Utrata funkcji przegubu
- ▶ Tarcie wewnętrzne

- Konieczna wymiana kompletnego przegubu homokinetycznego
