# GA354.12

## Instrucciones de montaje/desmontaje

### IDENTIFICAR PERFECTAMENTE EL RODILLO TENSOR DE ACCESORIO GA354.12

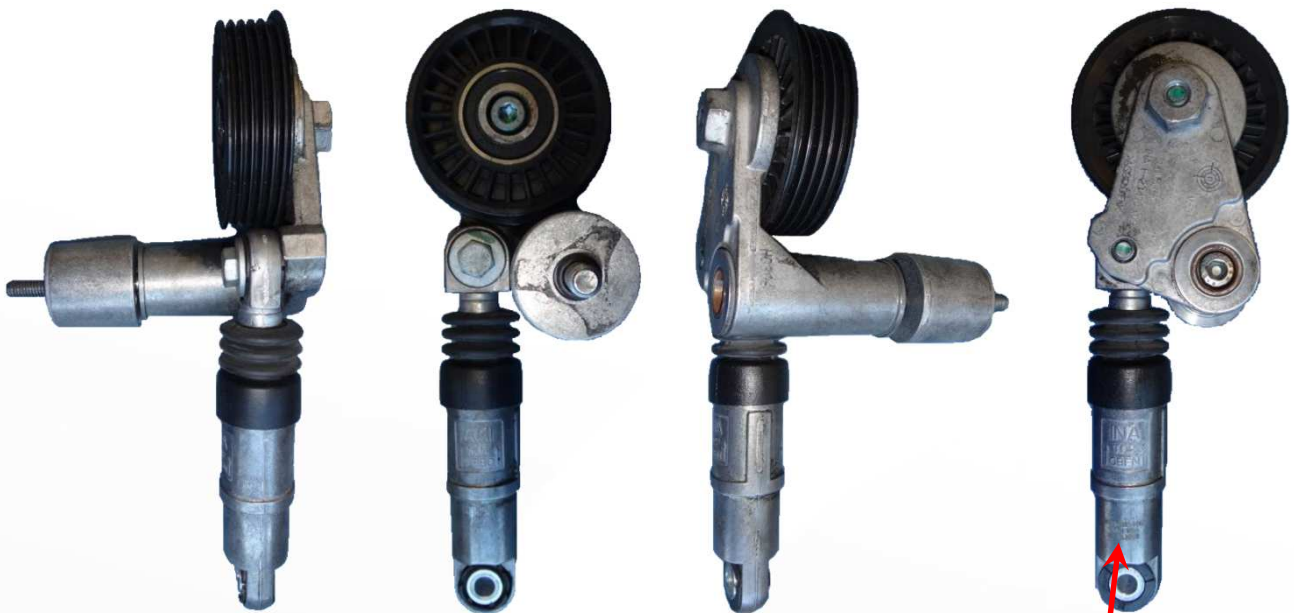
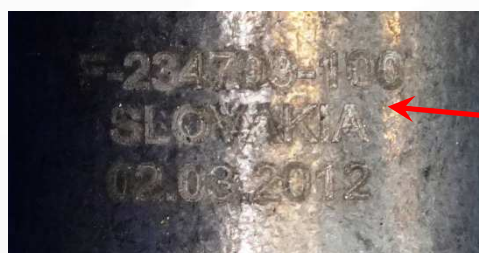
**Trazabilidad**

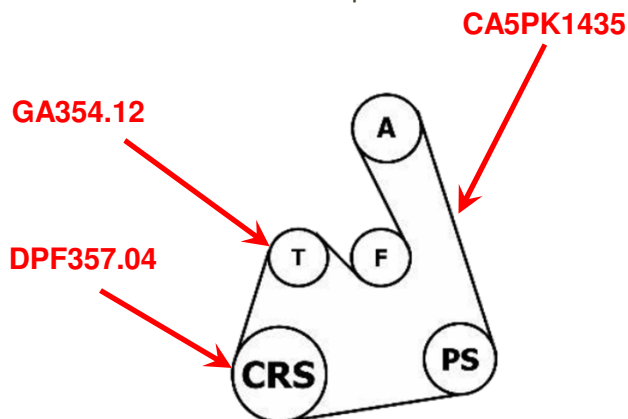
Llave de rodillo tensor: OE 303-676

- 1) Destensar la polea por medio de una herramienta adecuada, en el sentido contrario a las agujas del reloj (Detalles 1 y 2)
- 2) Retirar la correa de accesorios (Detalle 3)
- 3) Extraer los bulones del rodillo tensor
- 4) Desmontar el rodillo tensor
