GA355.16/PL/07/2022

# GA355.16

## Zalecenia do montażu/demontażu

### TAK ROZPOZNASZ ROLKĘ NAPINACZA GA355.16

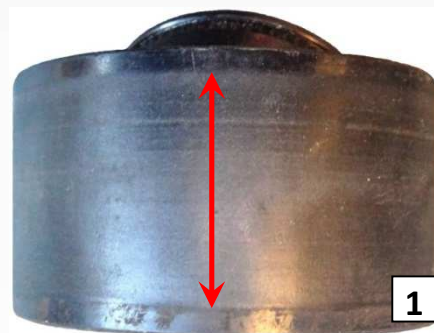
Uszkodzone lub zniszczone sprzęgiełko nie może uwolnić wałka wirnika alternatora, aby mógł on swobodnie zwalniać. Wpływa to na nierównomierne drgania paska i jego skakanie po kole pasowym

Zestaw GA355.16 nie jest zaprojektowany tak, aby tłumić gwałtowne wstrząsy wywołane przez pasek. Wpływa to na niewłaściwe napięcie paska i jego ślizganie się po rolkach. **(No 1)** Ślizgający się pasek doprowadza do przegrzania koła pasowego rolki napinacza, doprowadzając do jego awarii.

Usterki zestawu GA355.16 są często wywołane przez wadliwe sprzęgiełko alternatora. Sprzęgiełka alternatora powinny być sprawdzane i wymieniane jednocześnie z zestawem rolki napinacza.

- Silnik na biegu jałowym: wypatrywać nietypowych ruchów napinacza. Jeśli się pojawią, należy wymienić sprzęgiełko alternatora.
- Wyłączony silnik, zdemontowany pasek: Zablokować wirnik alternatora (przy użyciu niemetalowego przedmiotu). Ręcznie obrócić koło pasowe – powinno kręcić się w jednym kierunku. Jeśli obraca się w obu kierunkach lub nie obraca się wcale, należy wymienić sprzęgiełko alternatora.

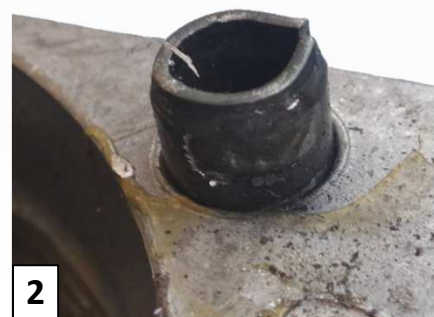
Innym objawem uszkodzenia sprzęgiełka alternatora są ślady uderzeń i zniekształcenia na ograniczniku rolki napinacza. Ta usterka wiąże się ze zbyt dużym przesunięciem rolki. **(No 2)**

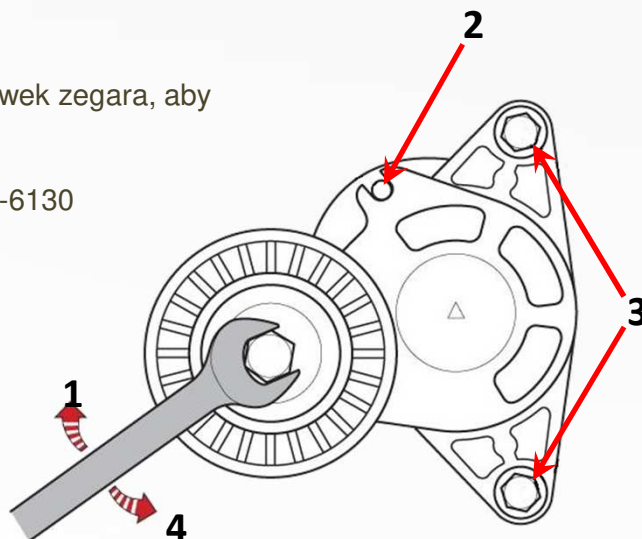
- 1) Obrócić napinacz w kierunku zgodnym z ruchem wskazówek zegara, aby zmniejszyć napięcie paska (No 1)
- 2) Zamontować blokadę napinacza (No 2) Narzędzie no. KM-6130
- 3) Zdemontować pasek
- 4) Zdemontować śruby napinacza (No 3)
- 5) Zdemontować rolkę napinacza

- 1) Zamontować nową rolkę napinacza
- 2) Zamontować śruby rolki napinacza (No 3) Moment dokręcania: 25 Nm
- 3) Zamontować nowy pasek
- 4) Naciągnąć rolkę napinacza w kierunku zgodnym z ruchem wskazówek zegara (No 1)
- 5) Zdemontować blokadę napinacza (no. 2)
- 6) Uwolnić napinacz (no. 4)
