GA357.09/FR-06/2022

Préconisations de montage / démontage

<p>AUDI: A3 série 1 (AU34)</p> <p>SEAT: Cordoba III, Ibiza II, Leon I, Toledo série 2</p> <p>SKODA: Octavia I, Octavia I FL</p> <p>VOLKSWAGEN: Bora, Caddy II, Golf IV, New Beetle (I et I FL), Polo VI</p>	<p>MOTEURS 1.9 Tdi</p>	<p>Référence OE 038903315C</p>
---	-----------------------------------	---

BIEN IDENTIFIER LE GALET TENDEUR D'ACCESSOIRE GA357.09

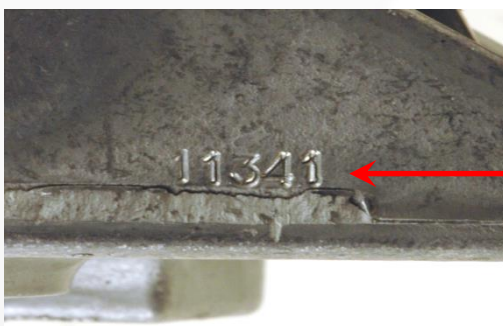
Traçabilité

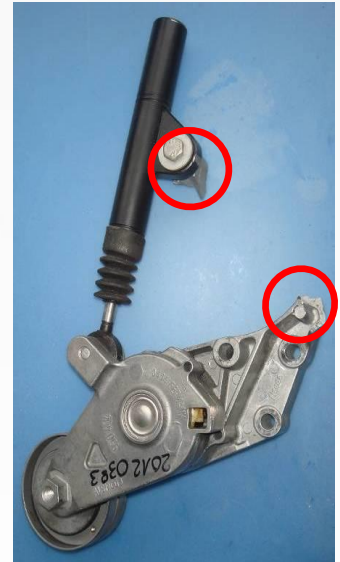
PROBLÈMES DE RUPTURE DU SUPPORT EN ALUMINIUM

Causes probables

Une poulie à roue libre d'alternateur débrayable usée.

Ainsi, la poulie à roue libre de l'alternateur ne se débraye plus, ce qui occasionne de forts acyclismes dans la courroie. Tout ceci entraîne des vibrations anormales venant de la courroie.

Le GA357.09 n'étant pas conçu pour absorber les chocs violents de la courroie, le support en aluminium peut alors se briser au bout d'un certain temps de fonctionnement. Cela peut même conduire à la destruction du roulement.

- Il est préférable de remplacer la poulie à roue libre d'alternateur débrayable en même temps que la courroie afin d'éviter toute défaillance prématurée (une panne de poulie à roue libre d'alternateur débrayable engendrera d'autres désordres moteur).

- Utiliser le matériel approprié afin de desserrer et de reposer une poulie sur l'alternateur et garantir la bonne tenue du système.
- Veiller à l'état de votre poulie, car un défaut de poulie peut entraîner la casse du roulement du galet.

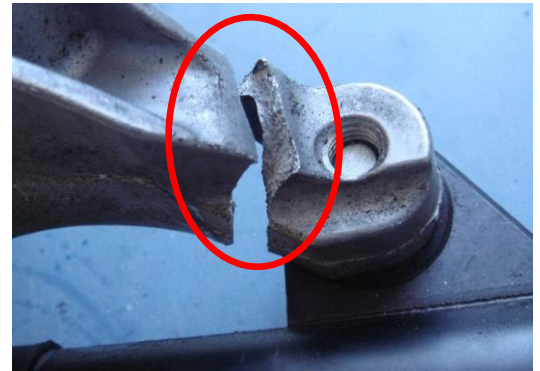
Un problème au niveau du cheminement de la courroie.

La courroie a été éjectée des gorges des différentes poulies, ce qui a entraîné son désalignement. Elle s'est donc décalée. Un tel phénomène est lié à de forts acyclismes dans la courroie.

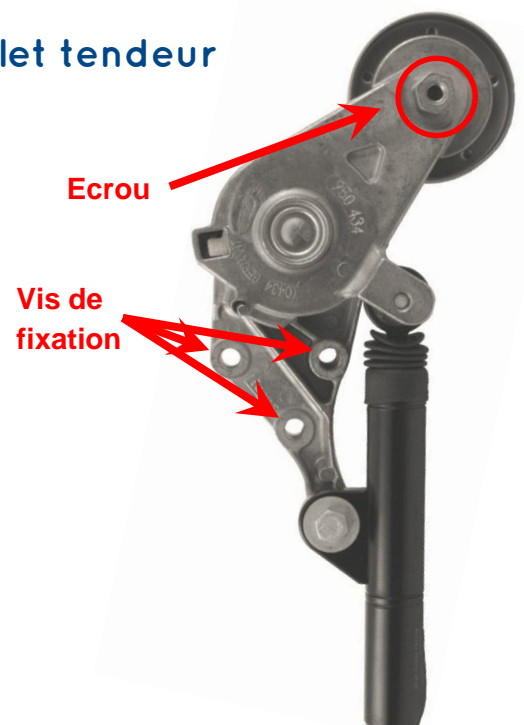
DÉPOSE DE LA COURROIE

- 1) Déposer la protection sous moteur
- 2) Déposer les éléments afin de pouvoir accéder au galet
- 3) Agir sur le galet tendeur à l'aide d'une clé à fourche dans le sens horaire
- 4) Déposer la courroie d'accessoires

REPOSE DE LA COURROIE

Procéder dans l'ordre inverse de la dépose

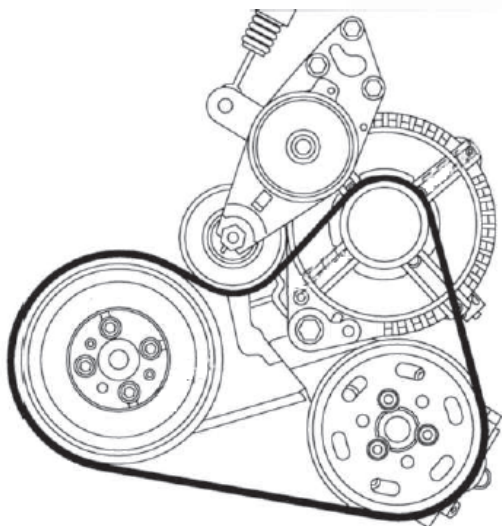
Cheminement de la
courroie d'accessoires
(véhicule avec climatisation)

Cheminement de la
courroie d'accessoires
(véhicule sans climatisation)

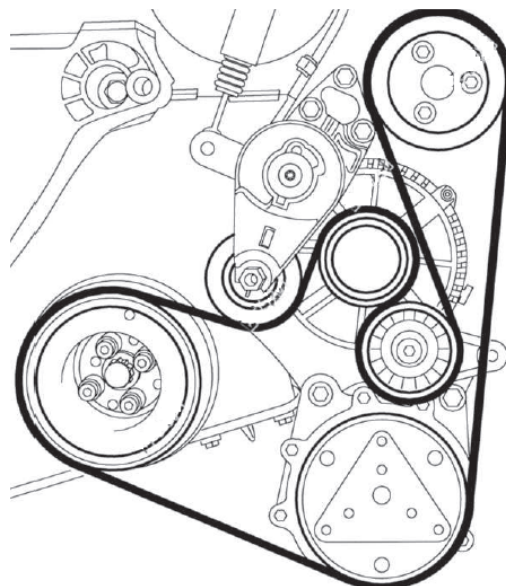
Fixation du galet de renvoi (Réf. SNR
GA357.06) de la courroie (uniquement
pour les véhicules avec climatisation)

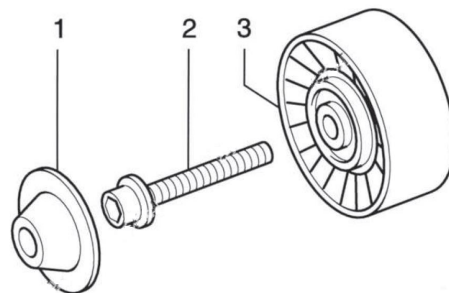
Repose de la courroie d'accessoires
