GA357.09/RU/07/2022

Рекомендации по монтажу/демонтажу

<p>AUDI : A3 серия 1 (AU34)</p> <p>SEAT : Cordoba III, Ibiza II, Leon I, Toledo серия 2</p> <p>SKODA : Octavia I, Octavia I FL</p> <p>VOLKSWAGEN : Bora, Caddy II, Golf IV, New Beetle (I и I FL), Polo VI</p>	<p>ДВИГАТЕЛИ 1.9 Tdi</p>	<p>Каталожный номер производителя 038903315C</p>
--	-------------------------------------	--

НАТЯЖИТЕЛЯ GA357.09

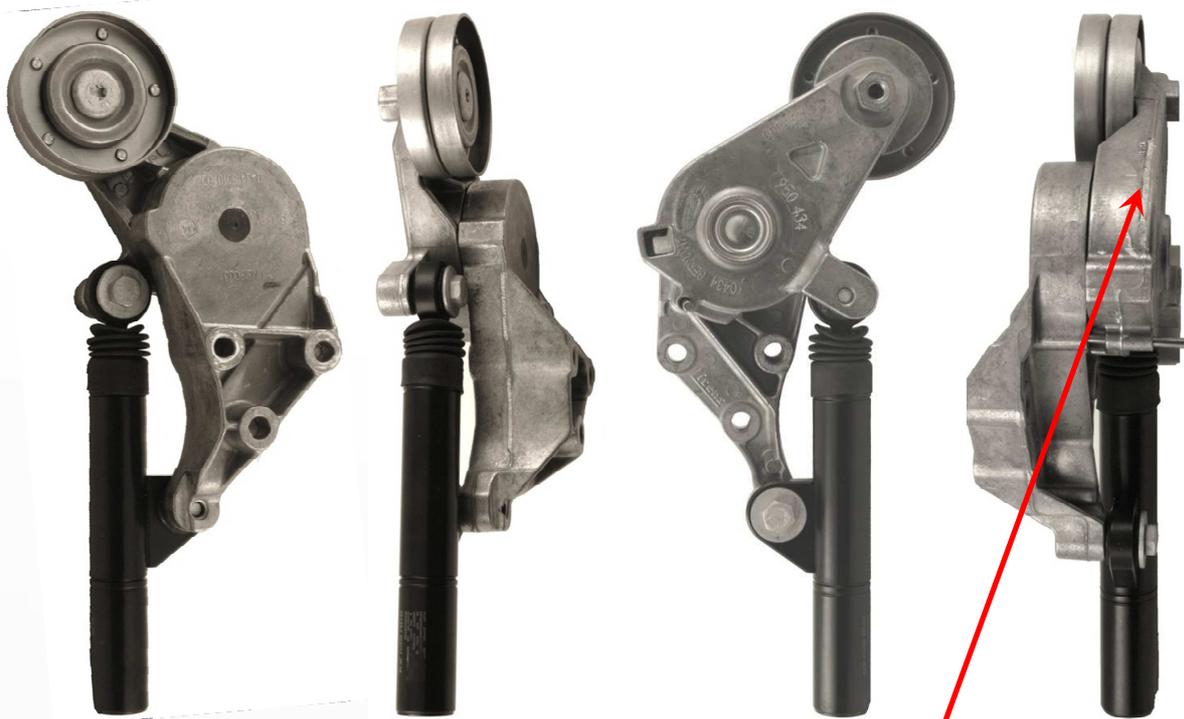
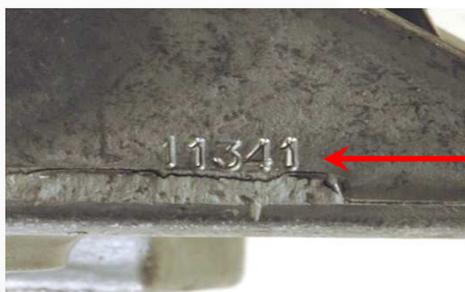
ПОВРЕЖДЕНИЕ АЛЮМИНИЕВОЙ ОПОРЫ

Износ шкива генератора с обгонной муфтой свободного хода. Если шкив генератора с муфтой свободного хода больше не является обгонным (т.е. клинит), то в результате возникает сильное ациклическое движение ремня. Все это приводит к чрезмерной вибрации ремня. GA357.09 не предназначен для поглощения сильных механических ударных воздействий со стороны ремня, поэтому алюминиевая опора может сломаться после определенного периода эксплуатации. Так же это может привести к разрушению подшипника в ролике.

- Лучше всего заменять обгонный шкив генератора с муфтой свободного хода одновременно с ремнем, чтобы избежать преждевременного выхода из строя (поломка обгонного шкива генератора с муфтой свободного хода приводит к другим проблемам в работе двигателя). Для определения каталожного номера для вашего приложения, см. каталог NTN Europe "Вспомогательное оборудование".
- Используйте соответствующее оборудование, чтобы ослабить и снять шкив на генераторе и обеспечить правильную работу системы.
- Проверьте состояние вашего шкива, так как неисправность шкива может привести так же к поломке подшипника в ролике.
