OLASI TEKER RULMANI ARIZALARI FREN KİTLERİ VE SENSÖRLER

TEKER ÜRÜN
GRUBU

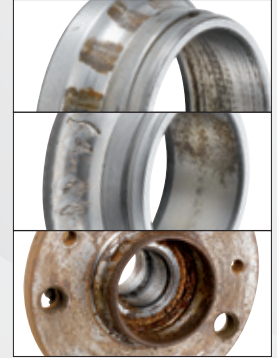
3 AŞINMA

Sıvı girişi:

- Aracın uygunsuz kullanımı
- Eksik sızdırmazlık elemanı
- Bakım sırasında rulman keçesinin bozulması
- Eksik kapak veya kapak değiştirme hatası

- Rulmanda lokal veya genel paslanma
- Az ya da yoğun kırmızımsı veya siyah lekeler
- Yüzeyde az ya da çok sayıda derin oyuk
- Yuvarlanma yolundaki çentiklerin artması

- Rulmanın keçelerini sökmeyin
- Sıvıların sıçramasını önleyin
- Montajla ilgili genel önerilere uyun
- SNR kitlerinde bulunan tüm parçaları değiştirin

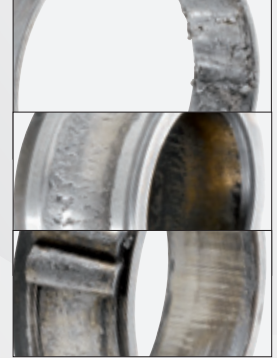
- Yağlama eksikliği veya uygun olmayan yağlama
- Rulman bileşenleri arasındaki mikro kaynamalar
- Kirletici maddelerin girişi nedeniyle gresin bozulması

- Rulmanın yuvarlanma yolunda yüzeysel metal çıkıntılar
- Rulman bileşenlerinin kaynaması
- Bileşenlerde renk değişikliği

- Anormal gres sızıntılarını kontrol edin
- Montajla ilgili genel önerilere uyun
- Rulman bileşenlerinin doğru şekilde yağlandığından emin olun

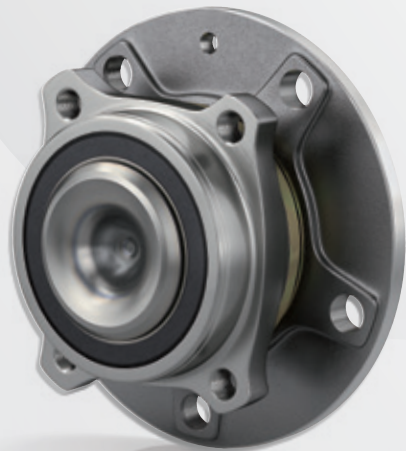
10 ABS ARIZALARI

- Bilgisayar hatası
- Sensör hatası
- Bağlantı parçası problemi
- Enkoder hasarı
- Ters takılmış rulman

- Gösterge panelindeki ABS® göstergesi yanar veya yanık kalır

- Sensör ve enkoderin temiz olduğundan emin olun
 - Sensörü veya enkoderi asla manyetik bir kaynağın yakınına getirmeyin
 - SNR test kartını kullanarak enkoder keçesinin durumunu kontrol edin
- Rulmanı takarken:
- Sensöre zarar vermemeye dikkat edin (yırılma), bu olursa değiştirin
 - Rulmanı, enkoder sensöre bakacak şekilde (aracın iç tarafı) konumlandırın
