CONTEXTO DE LA PROBLEMÁTICA DEL CLIENTE

Aplicación: Máquina de preparación del suelo con grada de discos independiente

RECOMENDACIÓN DE NTN

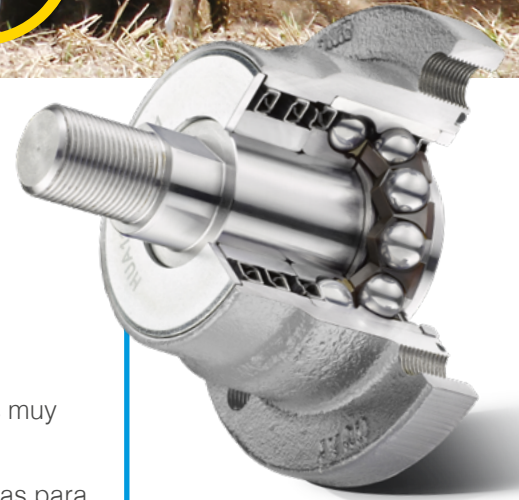
Como la aplicación es muy severa en términos de contaminación y golpes, NTN ofrece su solución Agri Hub:

- Juntas reforzadas con múltiples sistemas de protección: juntas cassette con grasa estática y 8 labios de estanqueidad en la cara expuesta
- Diseño del cuerpo optimizado para la resistencia mecánica y la estabilidad de las juntas

Estanqueidad reforzada

Capacidad de carga elevada

Resistencia a los choques
