CONTEXTE DE LA PROBLÉMATIQUE CLIENT

Marché : Agroalimentaire / Production de pâtes

Application : Zone de triage, croisement et superposition de convoyeurs. Risque de fuite de graisse sur le produit

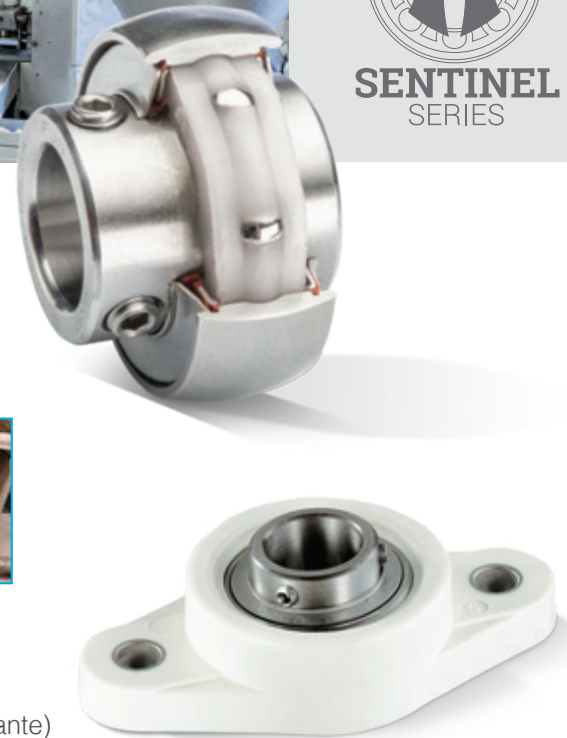
- Suite à expertise, recommandation d'un produit de la gamme SENTINEL avec lubrification solide référencée NSF-H1
- L'usage de nos paliers SENTINEL LUBSOLID™ SUCNFL206FG1, complètement interchangeable avec l'installation de base, est préconisé
