KD469.22/FR-06/2022

Préconisations de montage / démontage

TOYOTA: Avensis, Avensis verso, Corolla, Corolla verso, Picnic, Previa, RAV4	MOTEURS 2.0 D4-D	Référence OE Voir ci-dessous
---	----------------------------	--

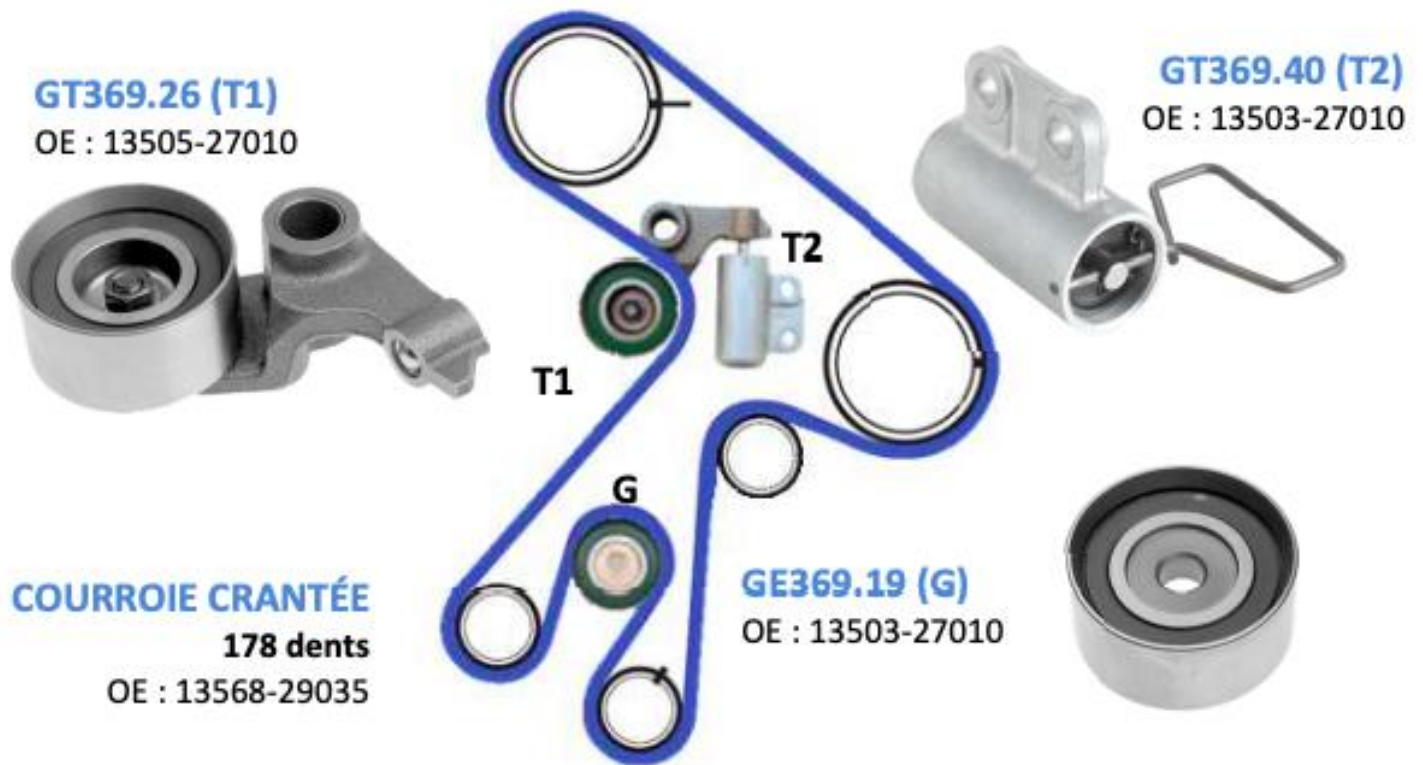
CINÉMATIQUE DE LA DISTRIBUTION DU KIT KD469.22

Le galet tendeur GT359.26 est actionné par le galet tendeur hydraulique GT369.40.

Le galet enrouleur GE369.19, enroulé sur les 2/3 de sa surface, est particulièrement sollicité. Il est donc important de **vérifier le bon positionnement de la courroie** sur le galet pour éviter tout débordement de celle-ci, car une mauvaise répartition de la charge peut conduire à un dysfonctionnement du galet.

La courroie de distribution est caractérisée par un revêtement blanc en téflon qui lui confère une bonne rigidité et une bonne résistance à l'usure.

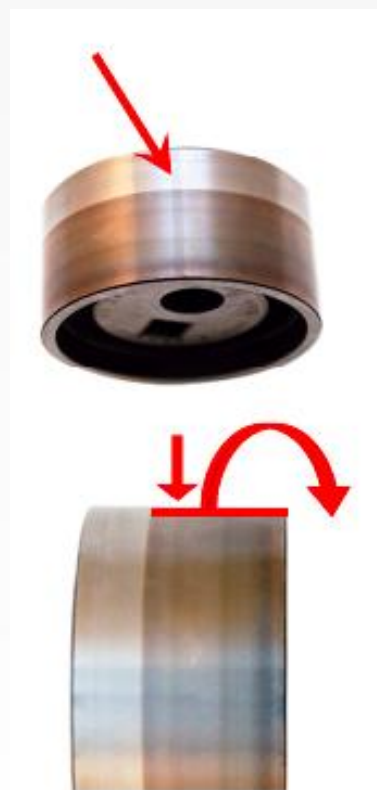
1 - MAUVAIS POSITIONNEMENT DE LA COURROIE

- Désalignement des composants de la distribution ou usure des composants
- Tension non conforme de la courroie
- Galet tendeur GT369.26 non fixé correctement

Débordement de la courroie

Le mauvais positionnement de la courroie peut entraîner un décentrage de la charge sollicitant de façon anormale le roulement. Cette anomalie se répercute sur les autres composants du système de distribution et peut conduire à court terme au grippage du roulement avec sortie de billes.

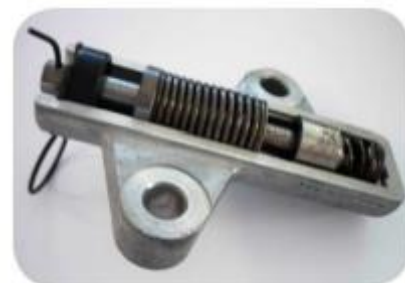
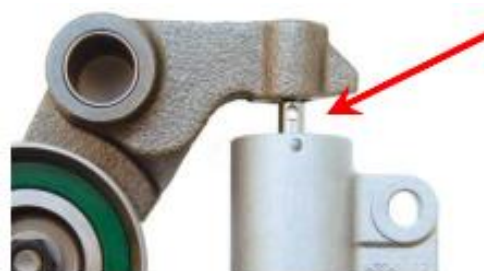
2 - DYSFONCTIONNEMENT DU GALET TENDEUR HYDRAULIQUE

Perte d'huile au niveau de la tige d'amortissement. Infiltration d'air dans l'huile qui peut conduire à un non-amortissement et par conséquent aux sauts ou arrachements de dents. Détérioration du corps du galet tendeur hydraulique.

Le galet tendeur hydraulique ne garantit plus la tension de la courroie ni son parcours.

Il est impératif de changer le galet tendeur hydraulique car il joue un rôle fondamental. En effet, il contrôle les forces dynamiques de la courroie, il maintient sa tension constante et compense les variations de longueur dues aux changements de température.

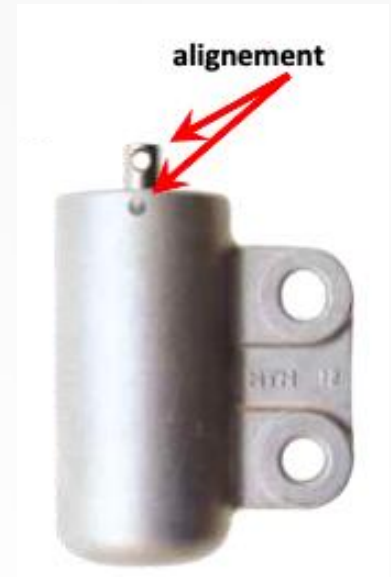
Lentement, comprimez le piston dans le corps du galet tendeur hydraulique à l'aide d'une presse jusqu'à ce que les trous soient alignés. Cette opération doit être faite en position verticale.

Ne pas dépasser une force de 1000 kg

Maintenir le piston en place en insérant la pige de calage adéquate au travers de l'orifice dans le corps du galet tendeur hydraulique.
