## MÜŞTERİNİN PROBLEMİNE İLİŞKİN DETAYLAR

**Uygulama:** Gıda endüstrisi- Sebze fırçalama makinesi

## NTN'İN ÇÖZÜM ÖNERİSİ

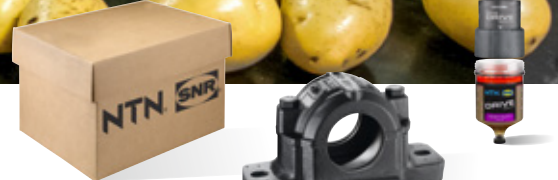
Çift sızdırmazlık sistemi

Gres rulmanın içinde kalır

Yıkama işleminde kullanılan suyun ve su partiküllerinin neden olduğu aşırı kirlenme durumuna karşı, rulmanın hizmet ömrünü uzatan yüksek performanslı bir kapağa sahip olması ile öne çıkan **KITSNC10X22208KEEDS** referanslı oynak makaralı rulmanımızı önerdik. Bu çözümde gres rulmanın içinde kalmaktadır.

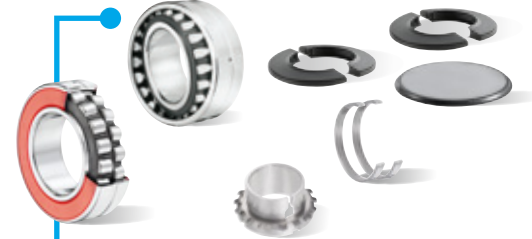
Tüm parçalar tek bir set halinde
